2011年台風12号に伴う紀伊半島の 災害概要と総合土砂管理への課題

京都大学防災研究所 角 哲也

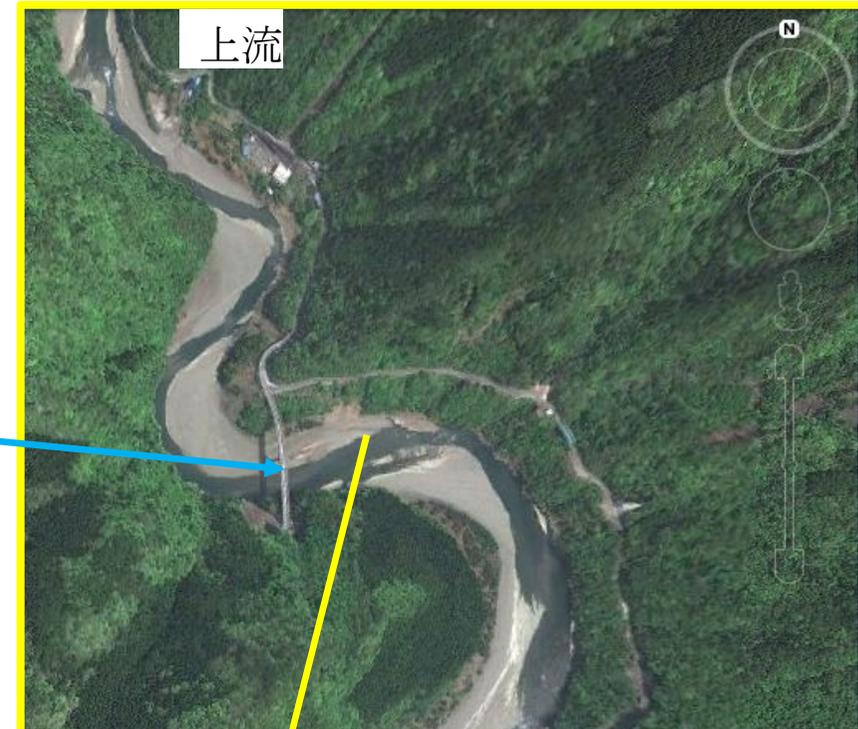
地すべり崩壊の土砂が衝突し、へこんでいる

(b) 橋梁への地すべり崩壊の土砂の衝突痕

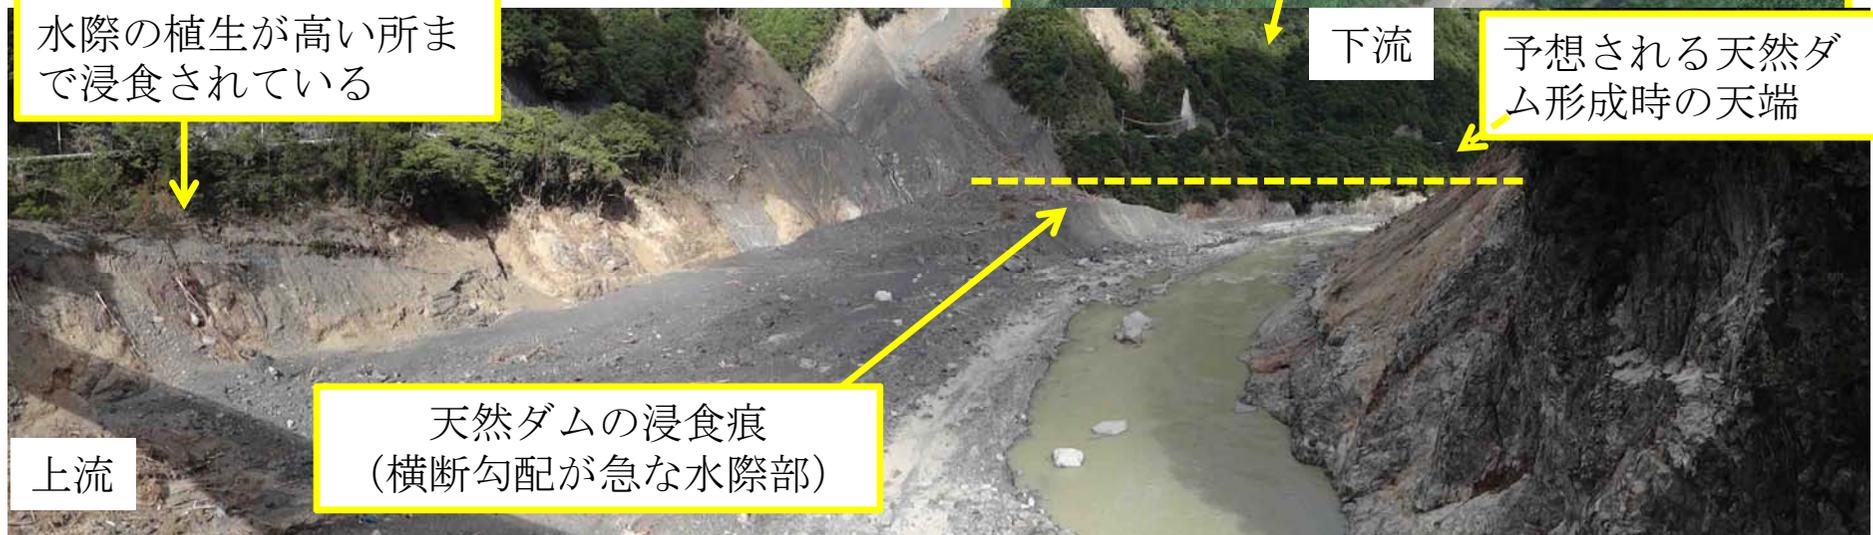
水際の植生が高い所まで浸食されている

予想される天然ダム形成時の天端

天然ダムの浸食痕
(横断勾配が急な水際部)

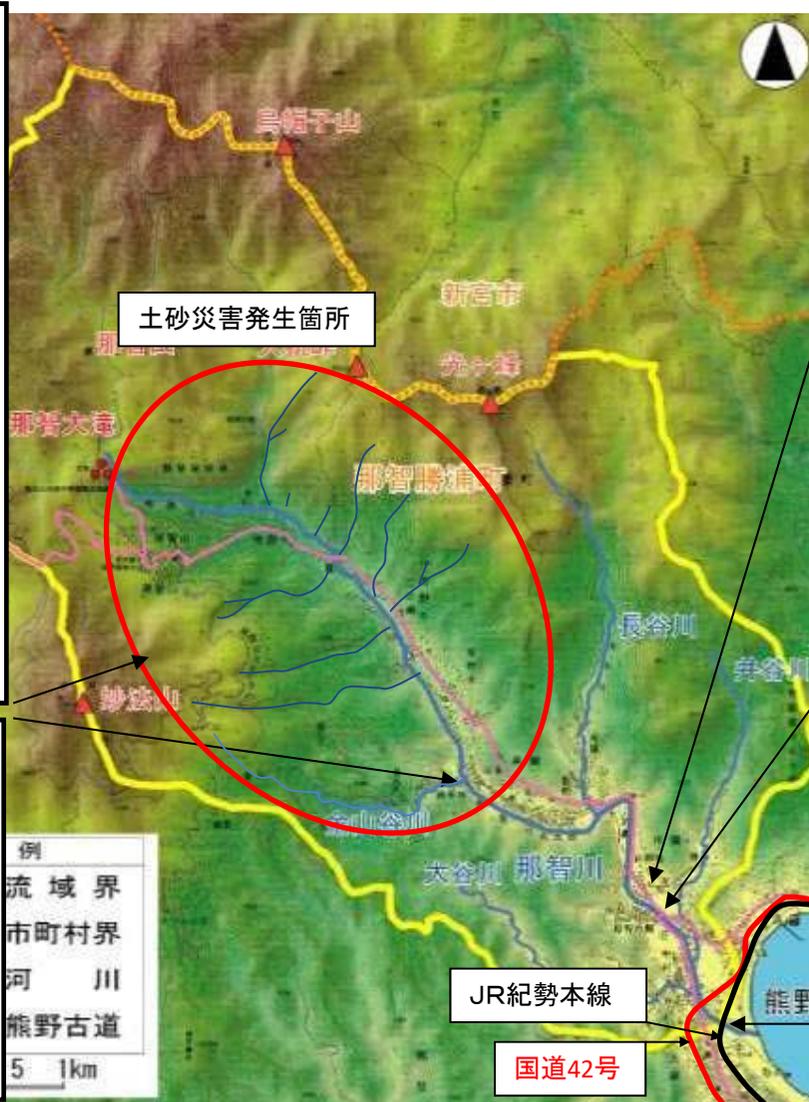
井関橋 傾斜により通行不能

源道橋 土石流が桁下まで堆積

JR紀勢線鉄橋流失状況

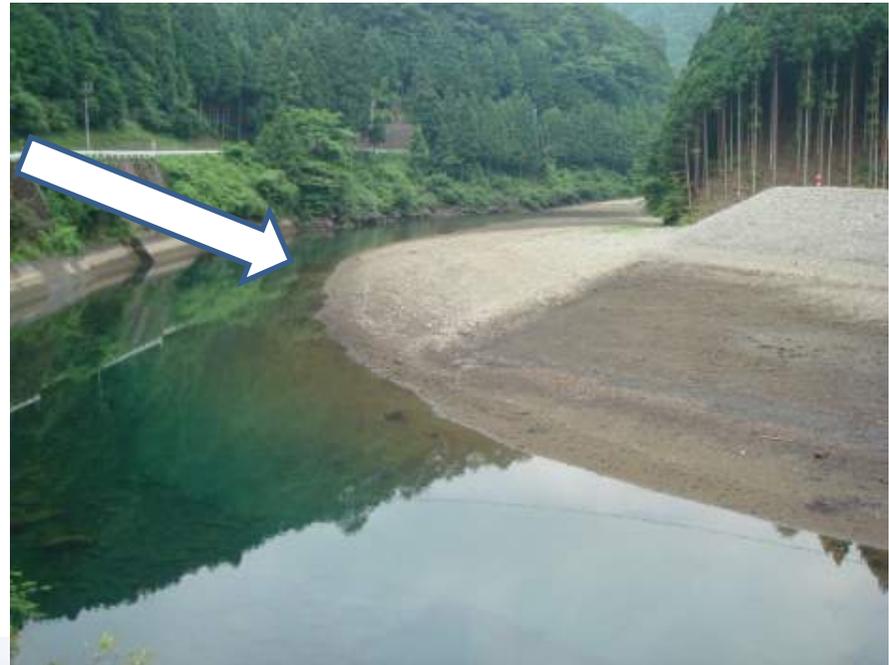
九尾ダム上流の土砂崩壊

ダム直上流の土砂堆積

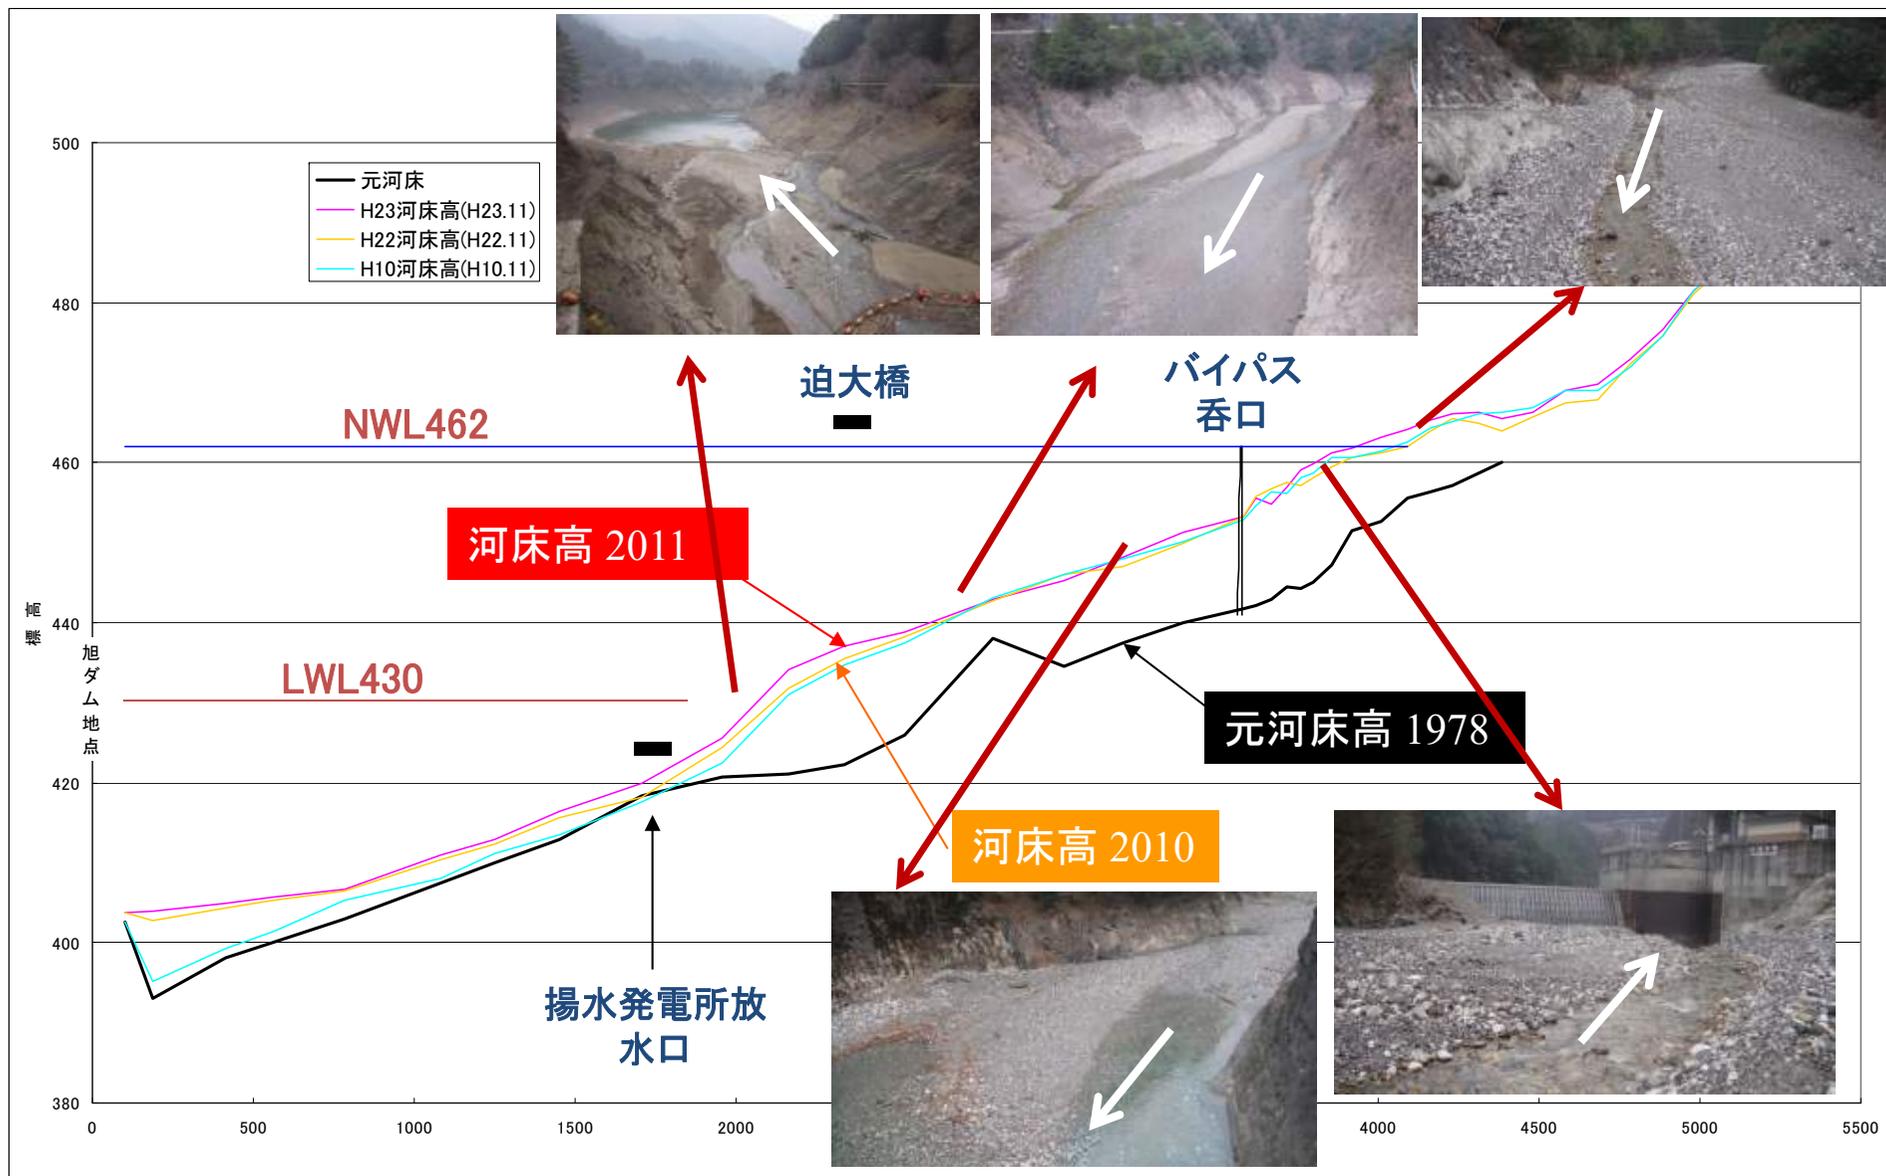
旭ダム湖内堆砂状況(最深河床)

一部の土砂は分派堰を越えて貯水池に流入したものの、大部分の土砂はバイパス排出

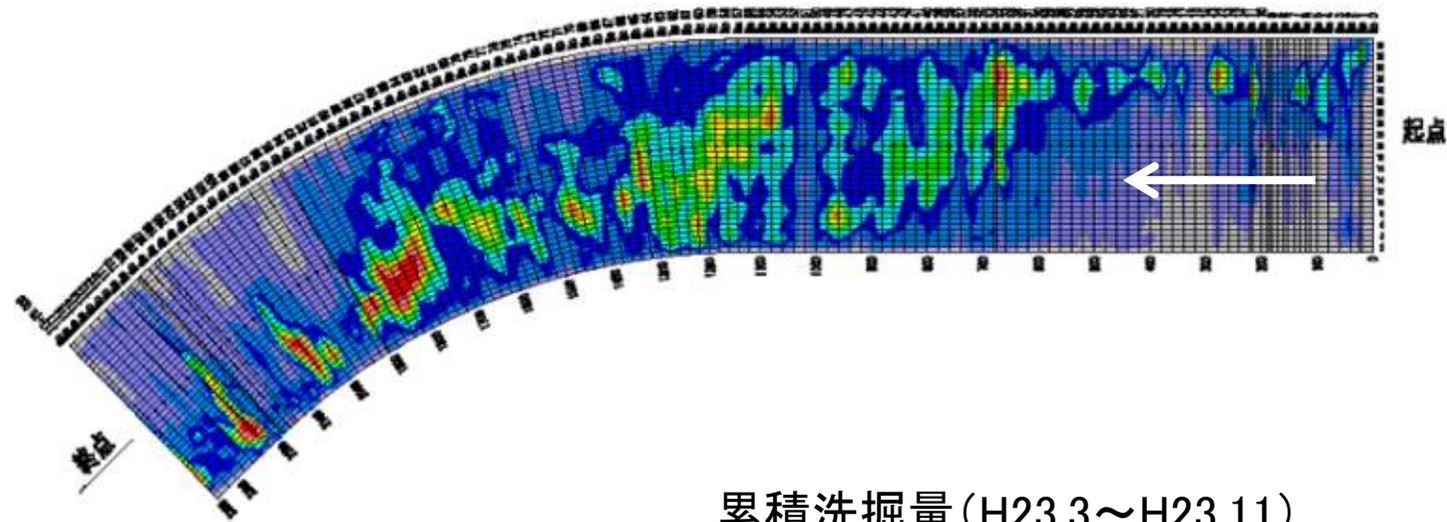
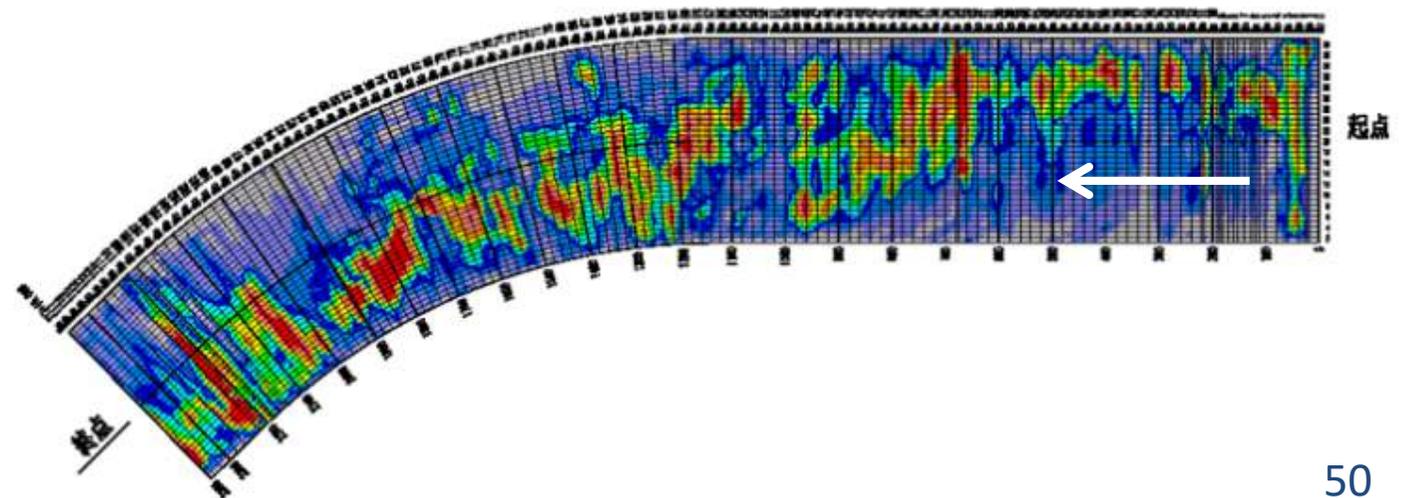
トンネル底版摩耗状況平面図

累積洗掘量(運開～H23.11)

累積洗掘量(H23.3～H23.11)

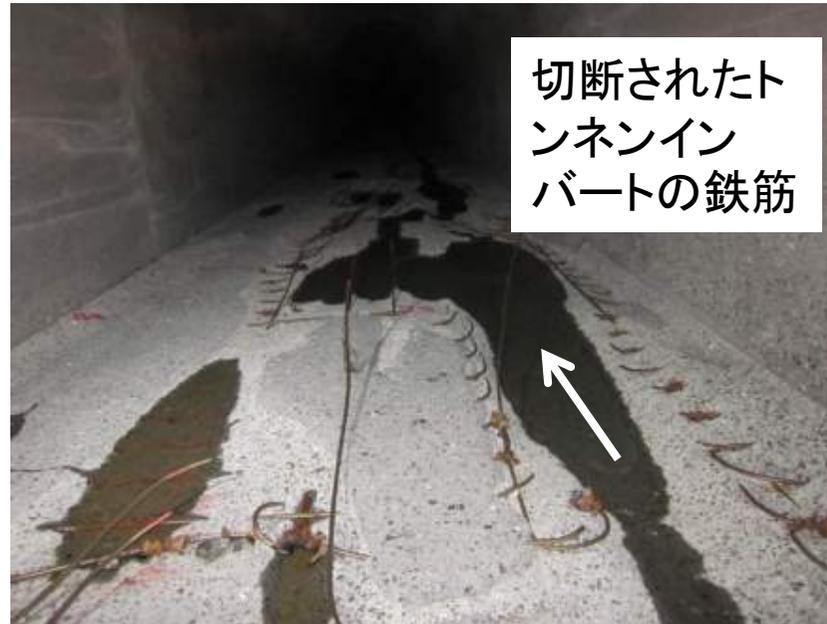
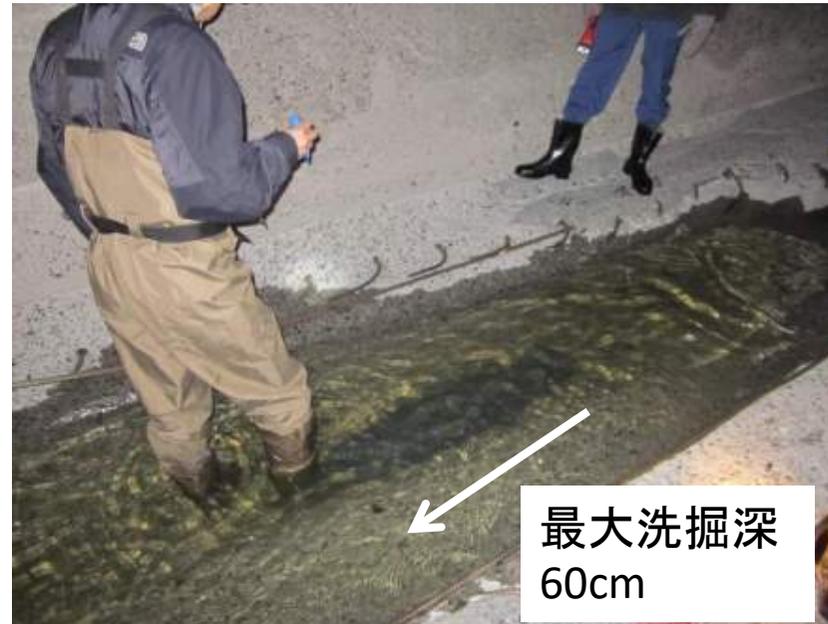
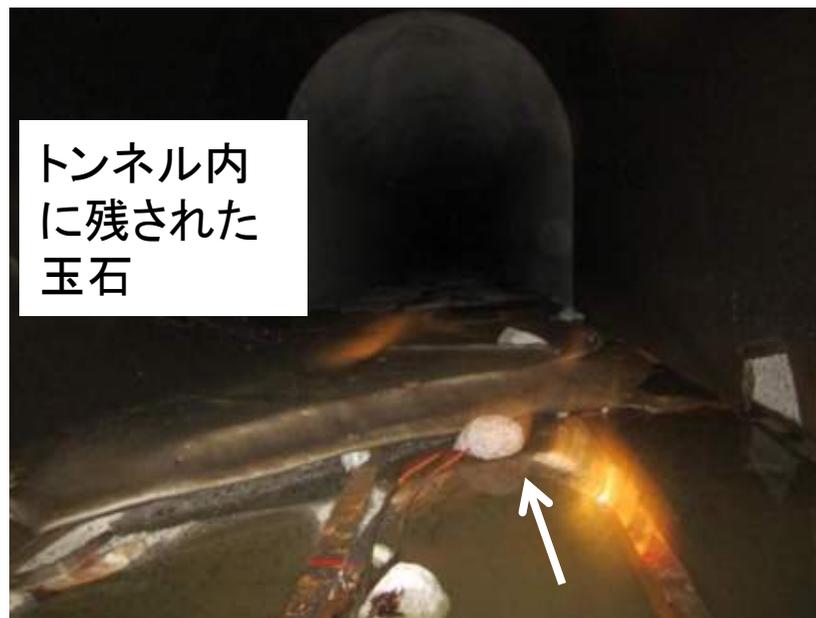
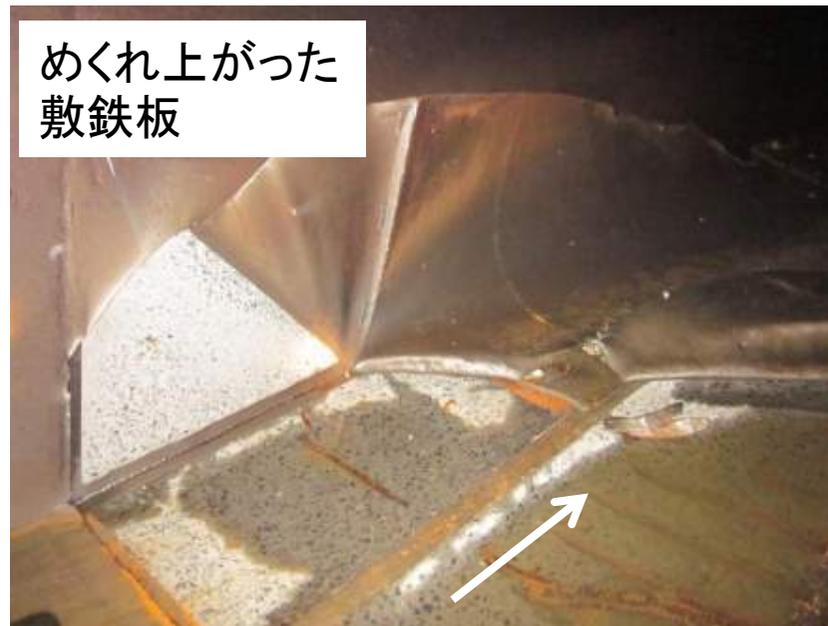
バイパストンネル内部破損状況

- 既往最大流入量503m³/sを上回る954m³/sの流入量
- バイパスにより濁度低減効果・土砂排出効果を発揮
- 分派堰を越えて一部土砂が湛水池内へ流入し堆砂進行
- 底版コンクリートでmax60cmの洗掘、敷鉄板の損傷有り
- 大規模洪水時の土砂バイパス効果の検証が必要

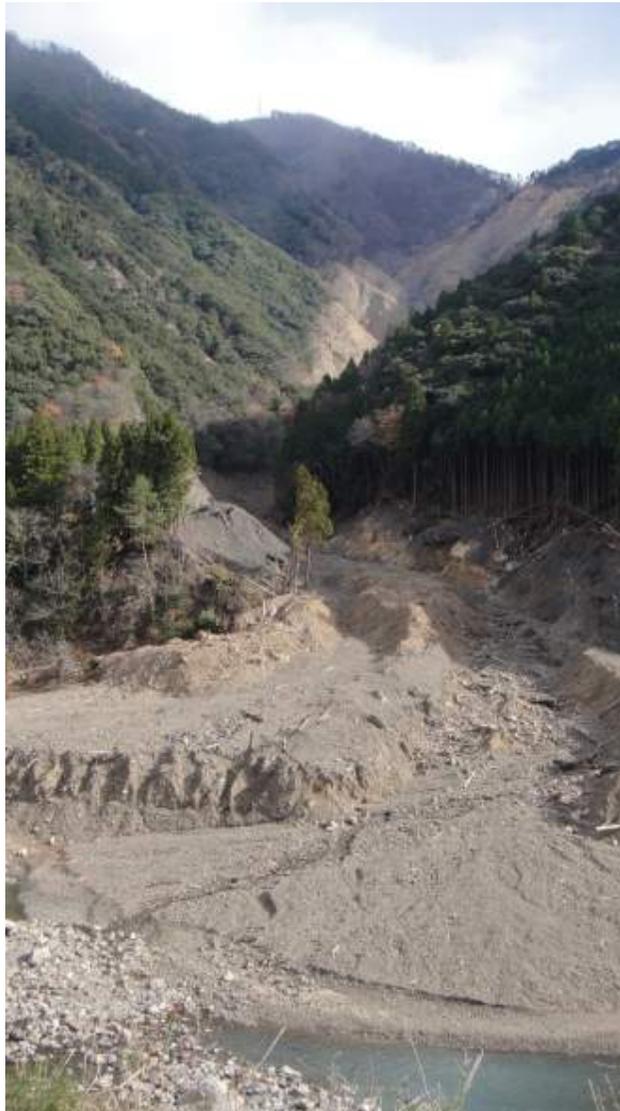
風屋ダムにおける土砂堆積

ダム上流の支川・沢から大規模土砂流入が発生

H23総堆砂量: 1590万m³

H23年新規堆砂量: 282.6万m³

全堆砂率: H22(11.5%)→H23(14.0%)
