平成30年7月豪雨水害 由良川流域・高野川流域 現地調査報告 (第1報)

2018年7月27日

京都大学防災研究所 水資源環境研究センター
社会・生態環境研究領域

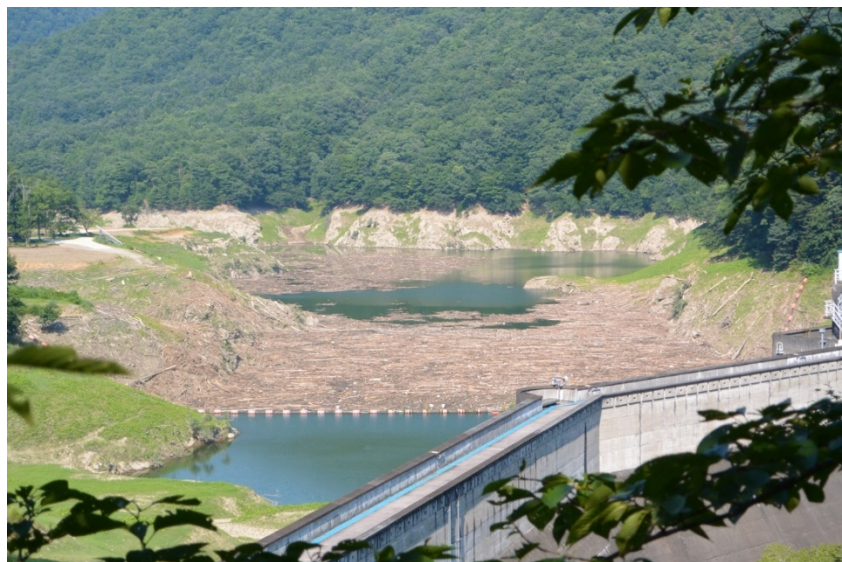
ダムでの流木の捕捉状況（7月18日撮影）

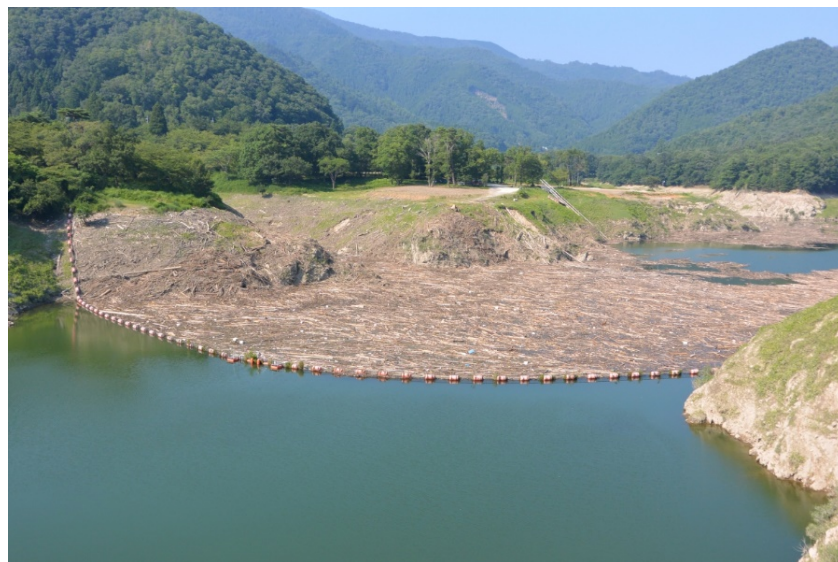
網場に捕捉された流木（7月18日撮影）

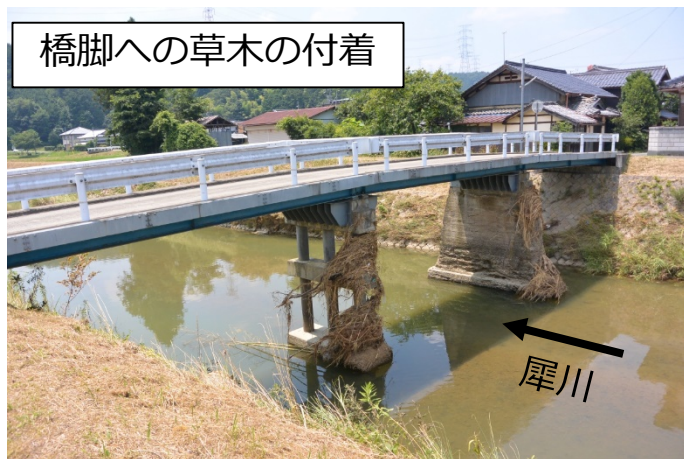
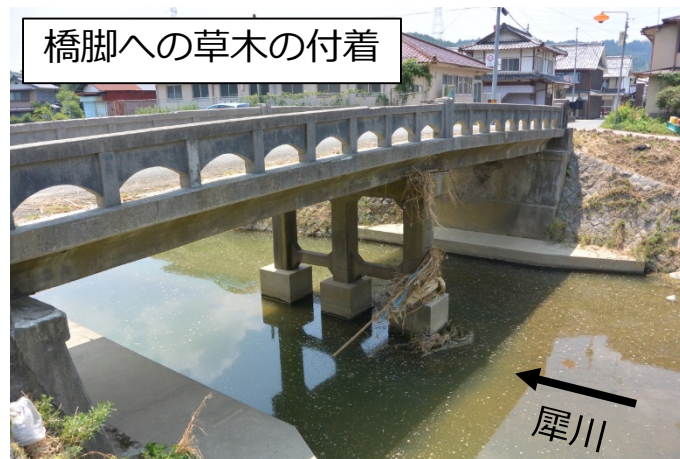
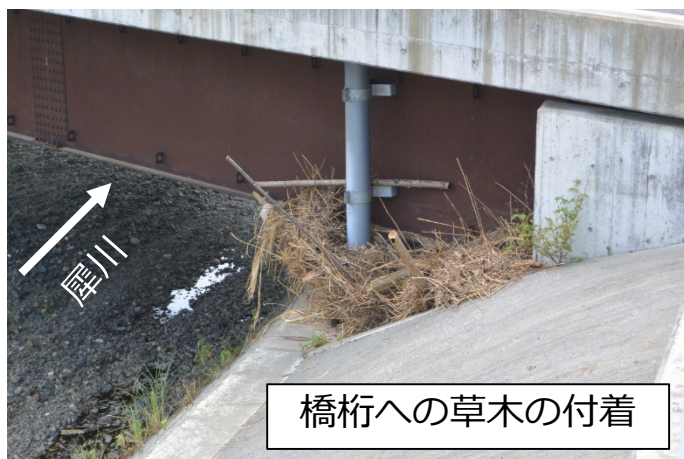
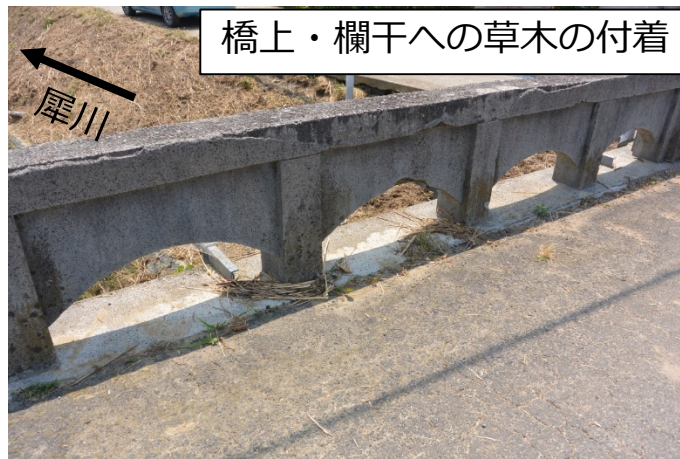
綾部市物部町下市地区（犀川沿川）

由良川支流の犀川に架かる橋梁上にも草木が付着。犀川が氾濫した痕跡と推察される。

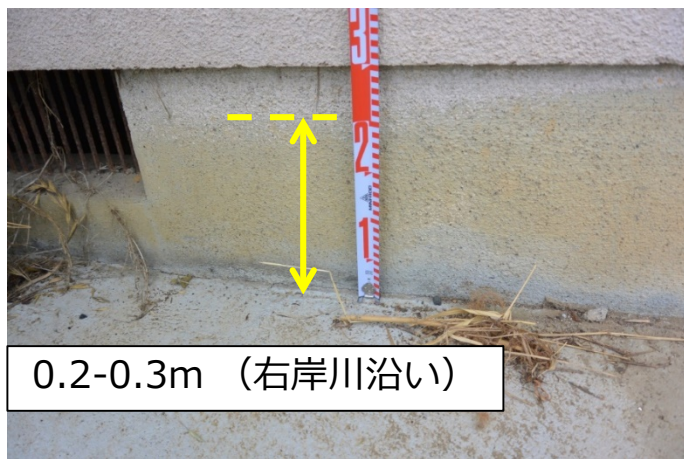
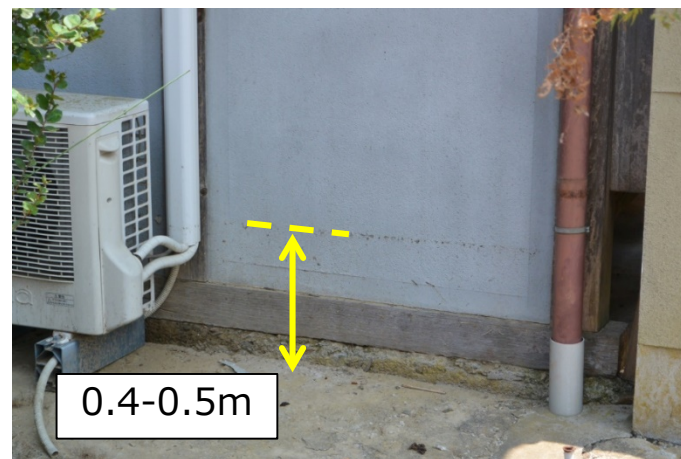
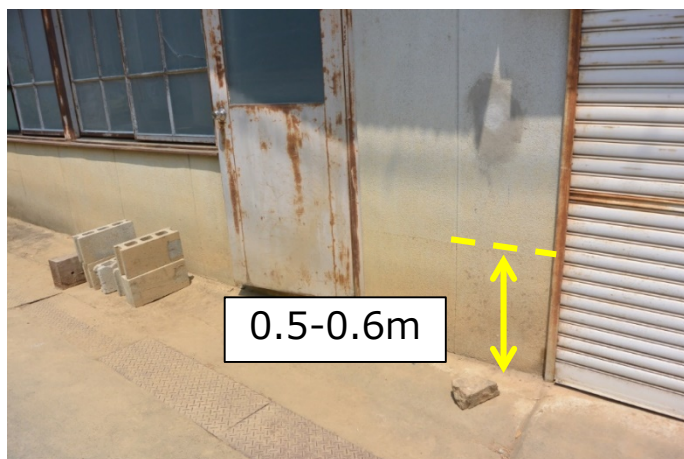
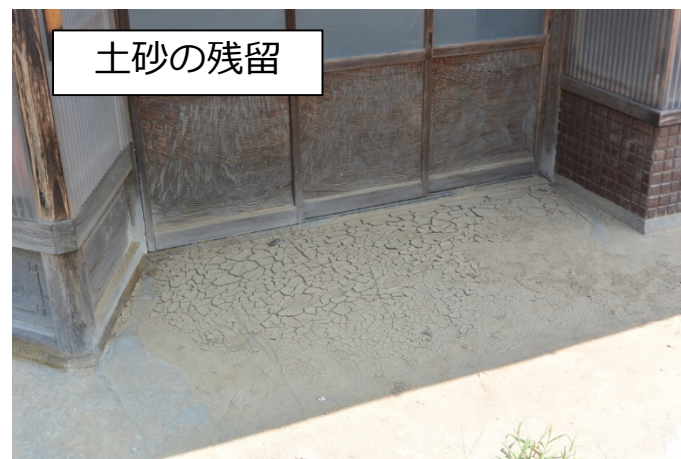
綾部市物部町下市地区（犀川沿川）

浸水の痕跡水位は～0.6m程度。右岸の1筋隣の犀川と並行する道路沿いでは微低地形のためか浸水深が高くなる傾向。

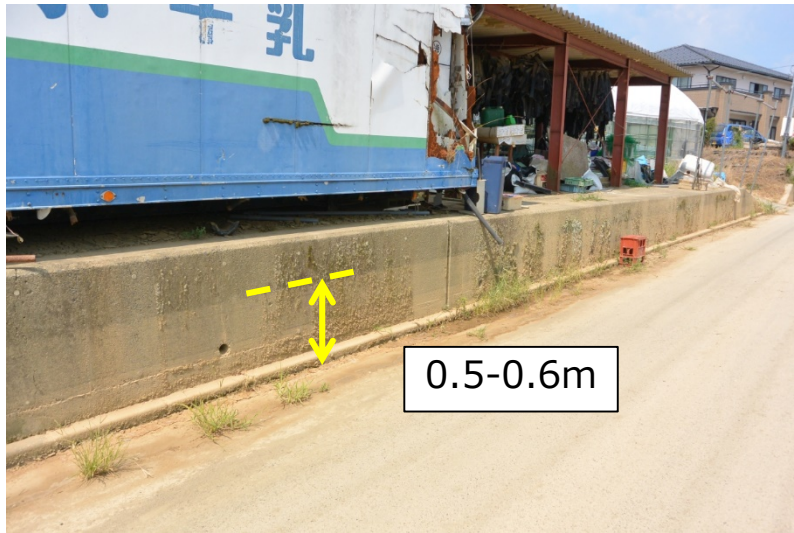
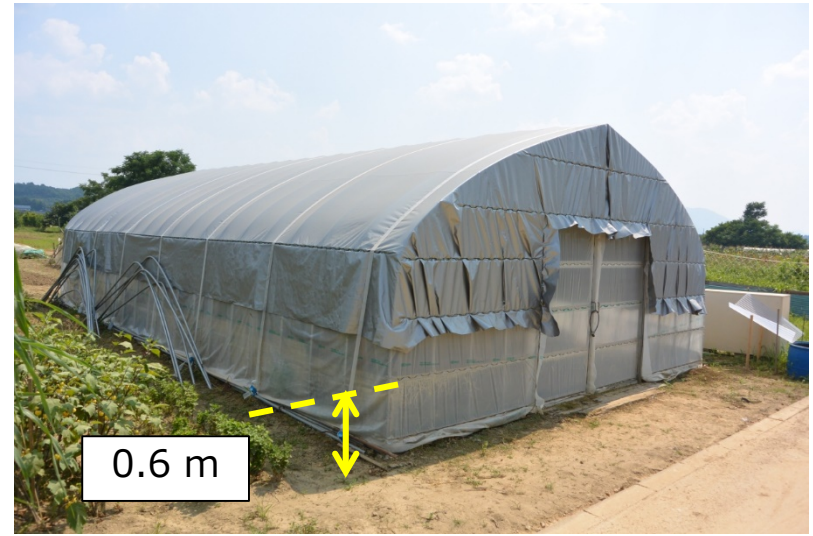
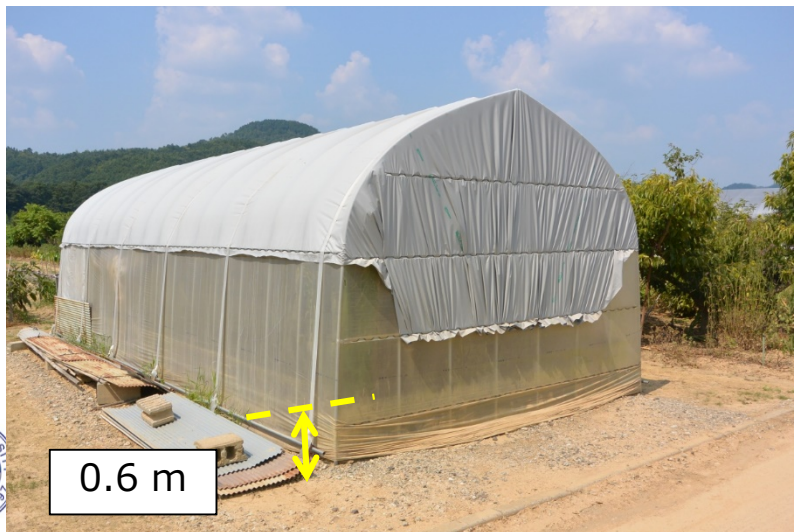
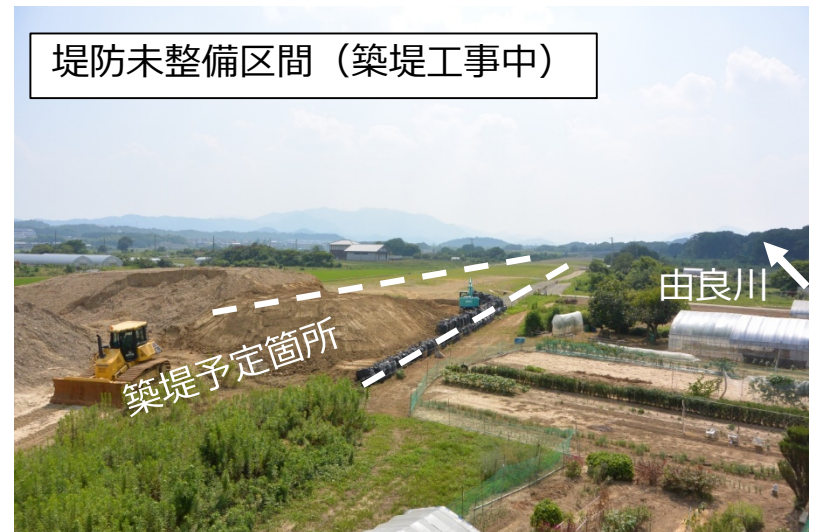
福知山市戸田地区

堤防未整備区間の川沿いで、農地の浸水。
浸水の痕跡水位は0.5-0.6m。

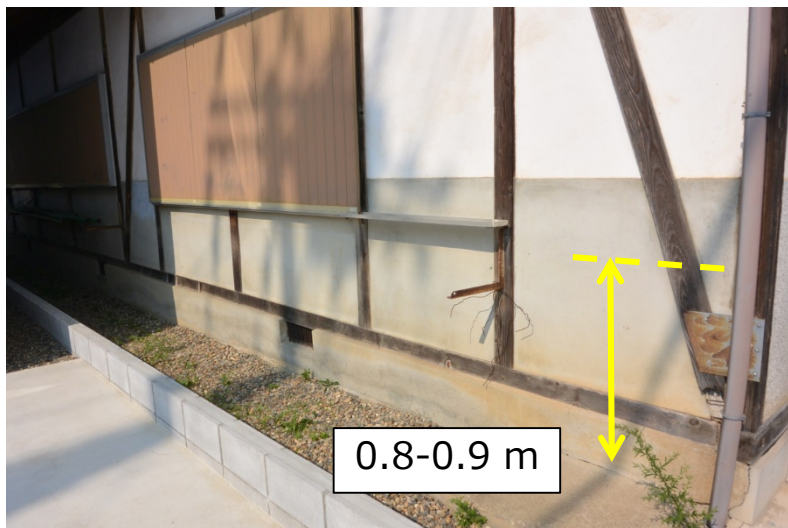
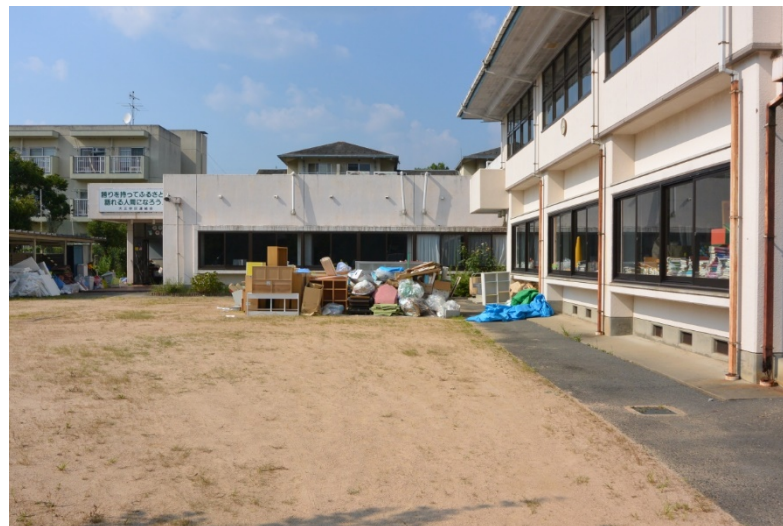
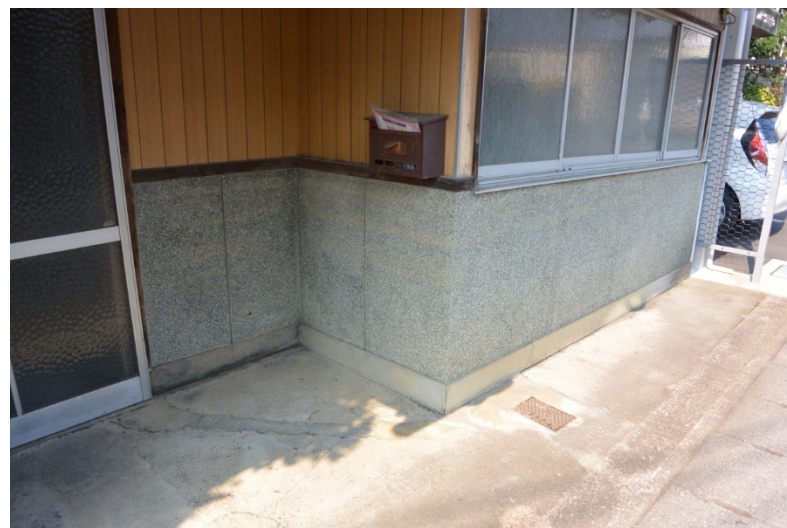
福知山市中心部（堀口地区）

痕跡水位は明瞭でないところが多かったが、0.8-0.9m程度の浸水の痕跡と推定されるマークを確認。

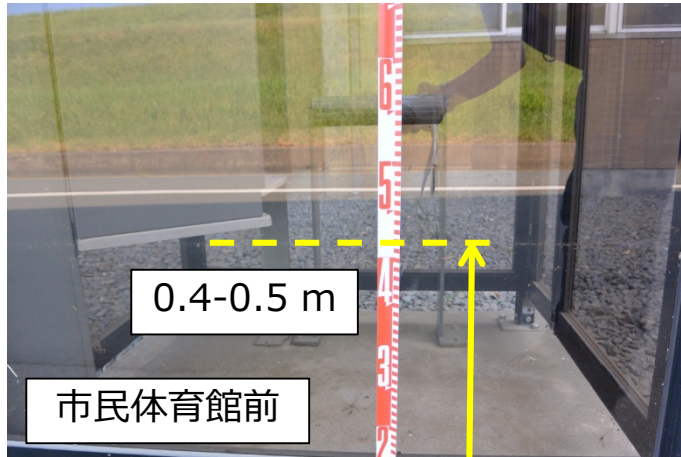
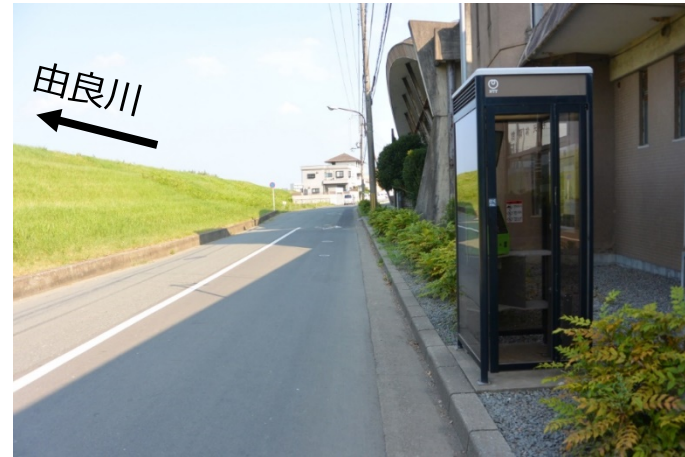
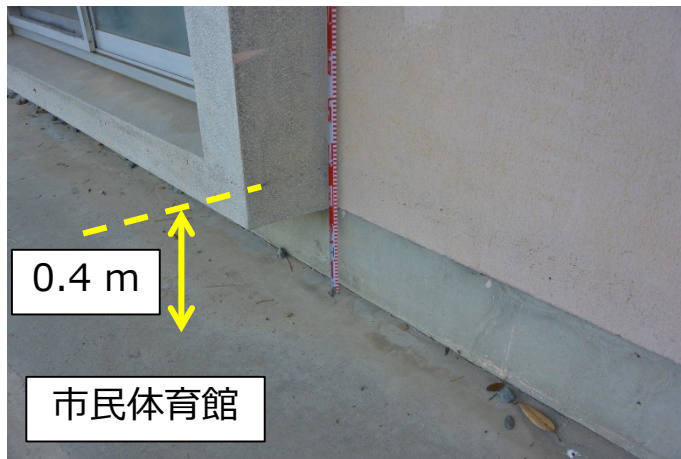
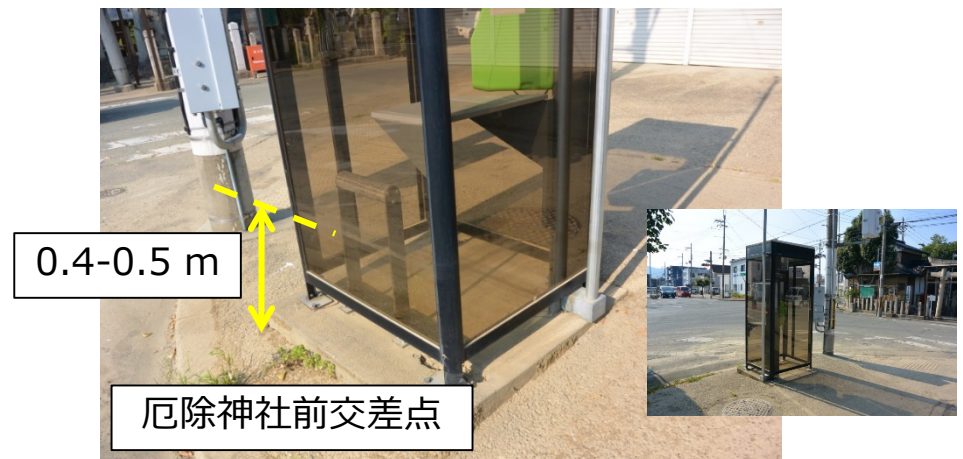
福知山市中心部（和久市町、昭和新町）

痕跡水位 ~0.5m 程度

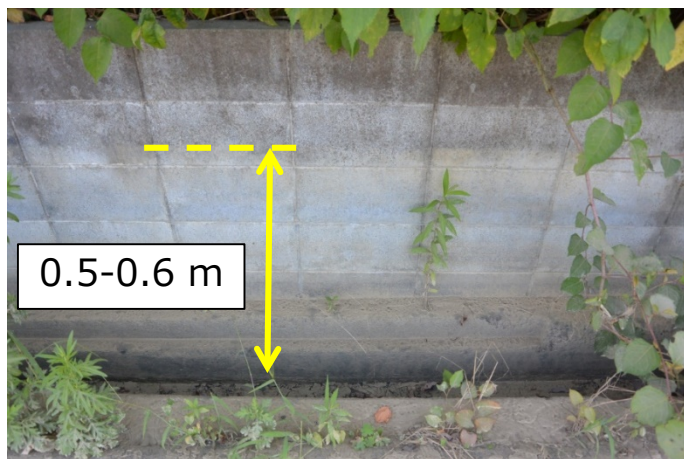
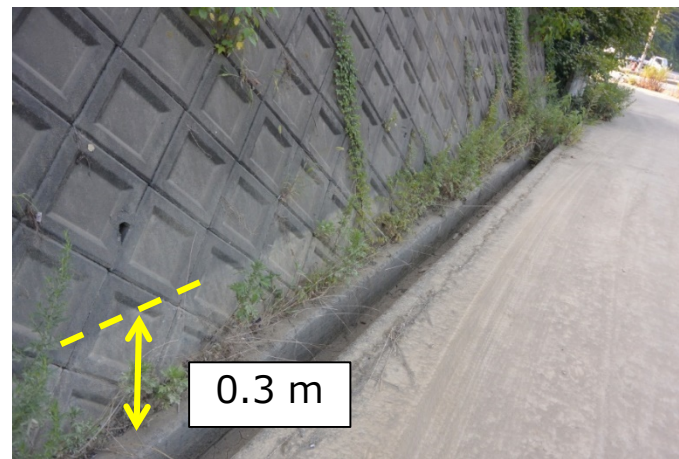
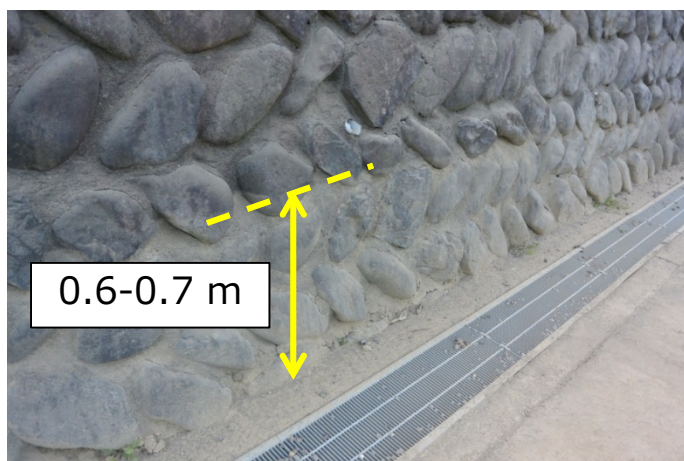
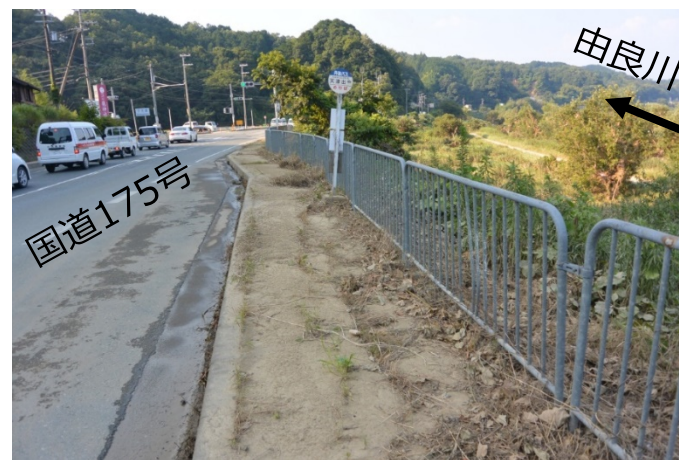
福知山市下天津地区

痕跡水位 ~0.7m 程度

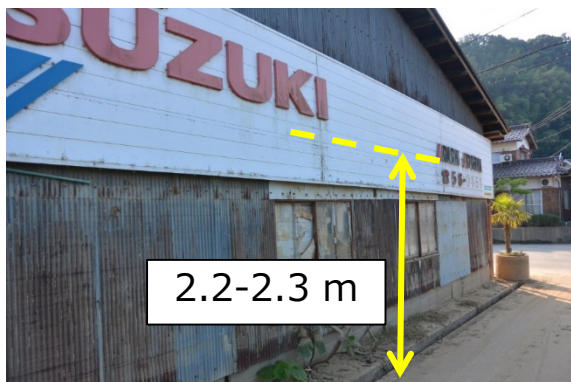
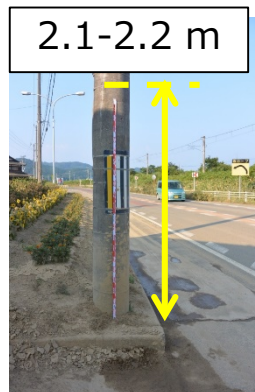
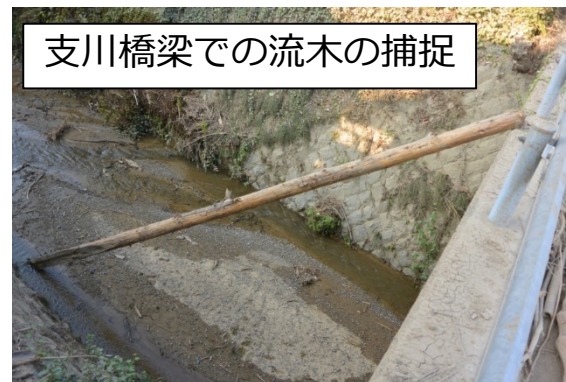
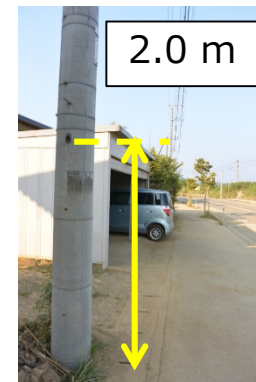
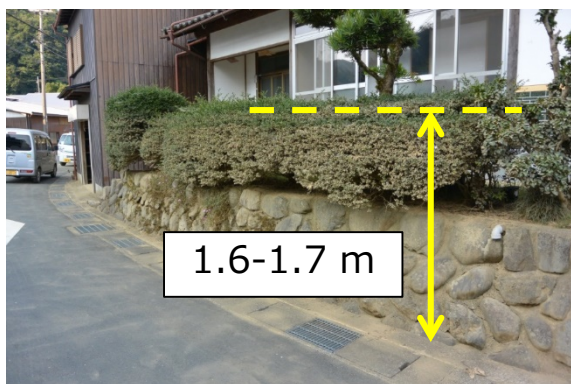
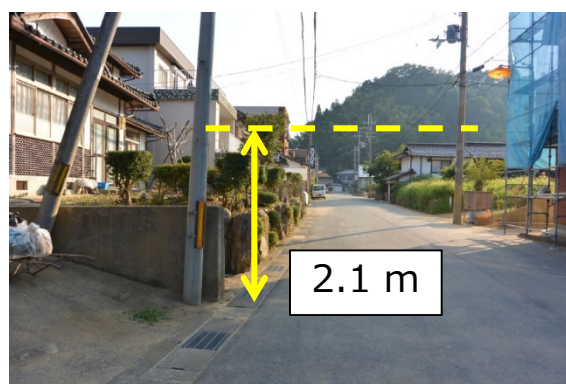
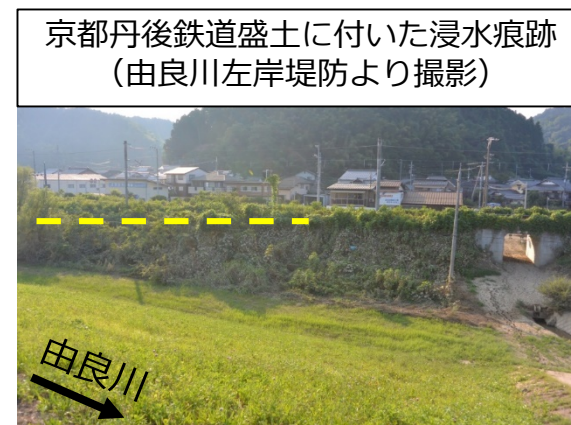
福知山市大江町蓼原地区

痕跡水位 ~2.3 m

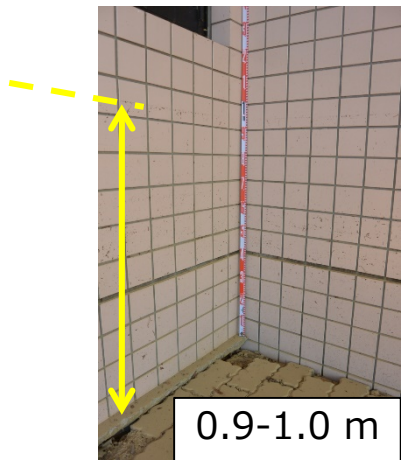
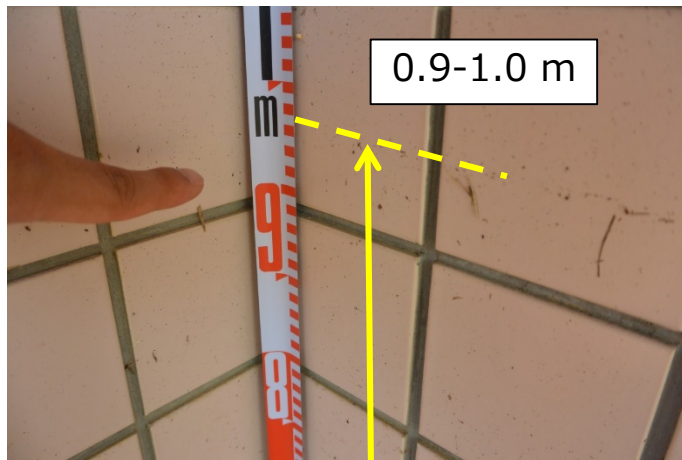
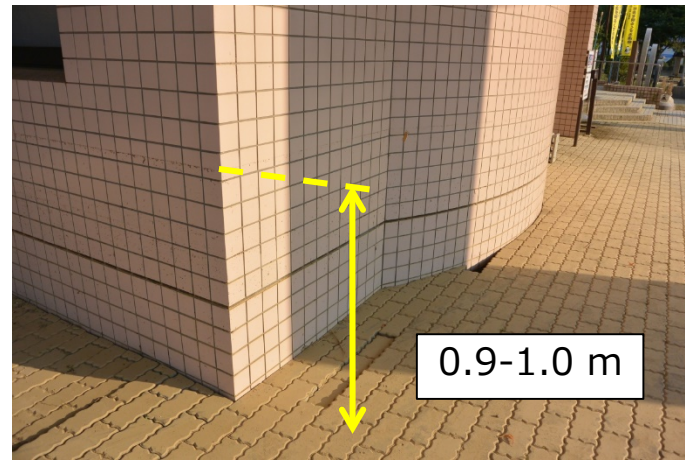
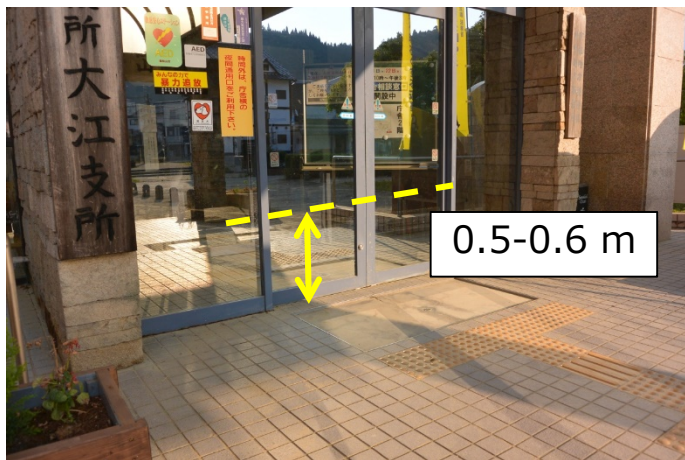
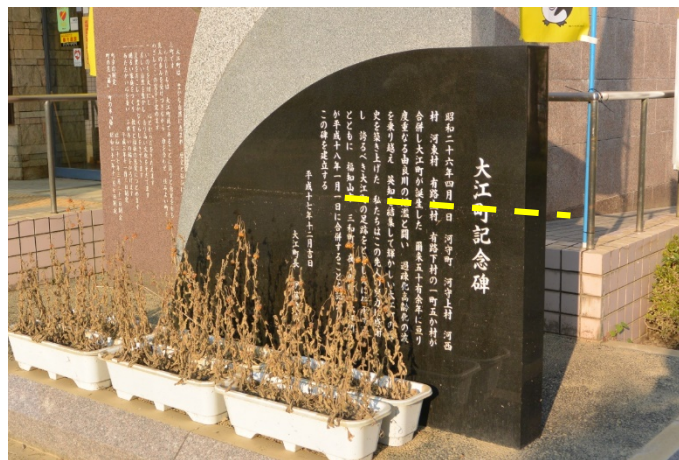
福知山市大江町河守地区 (大江支所)

痕跡水位 0.9-1.0m 程度

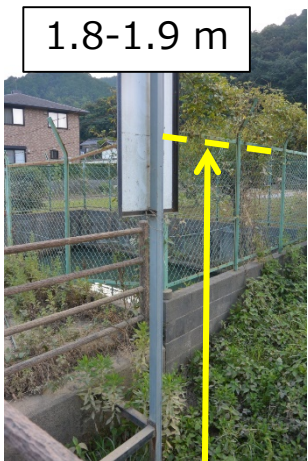
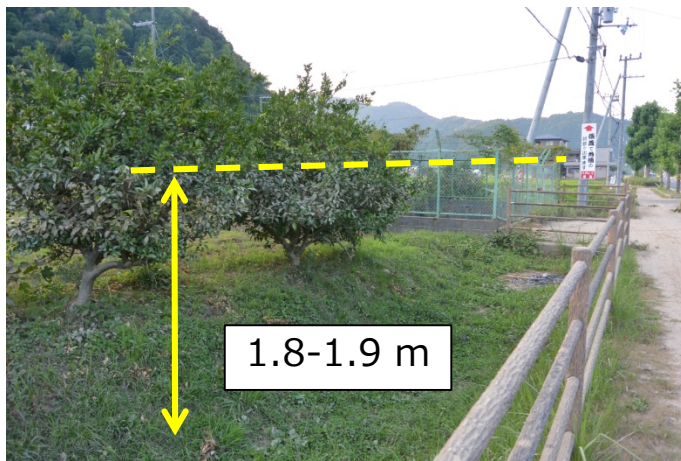
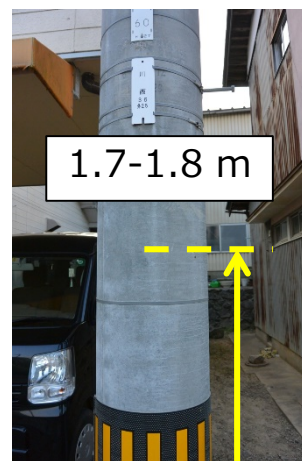
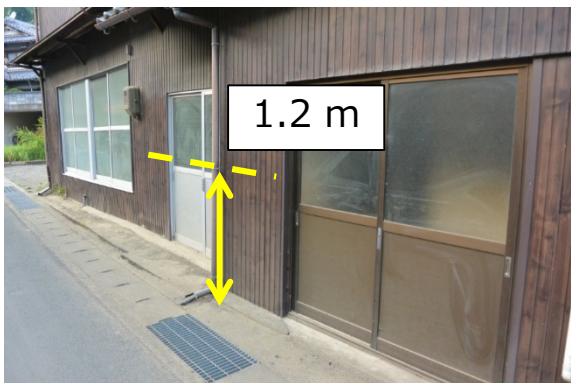
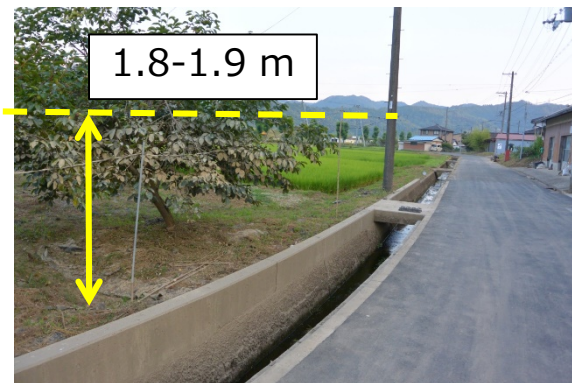
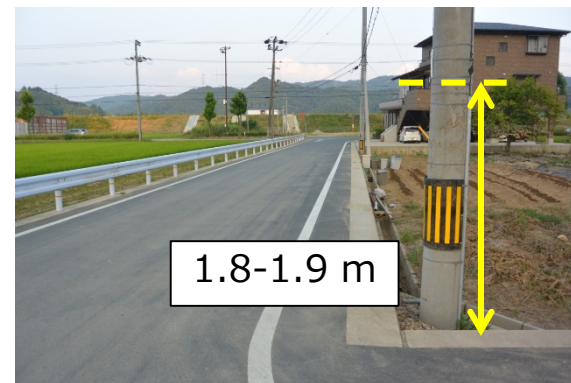
舞鶴市志高地区

痕跡水位 ~2.0m 程度

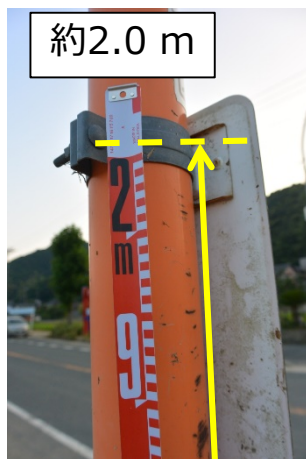
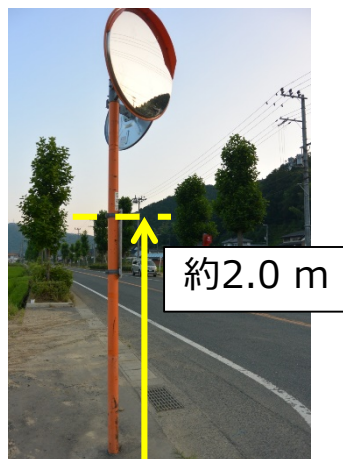
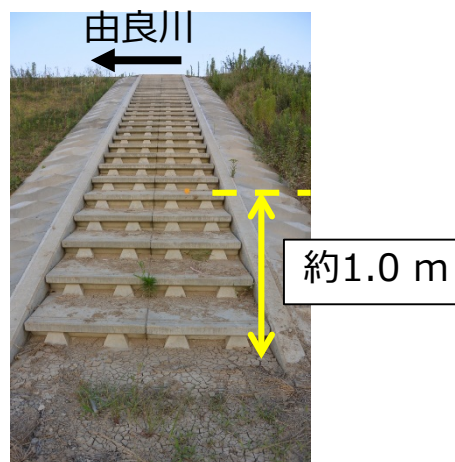
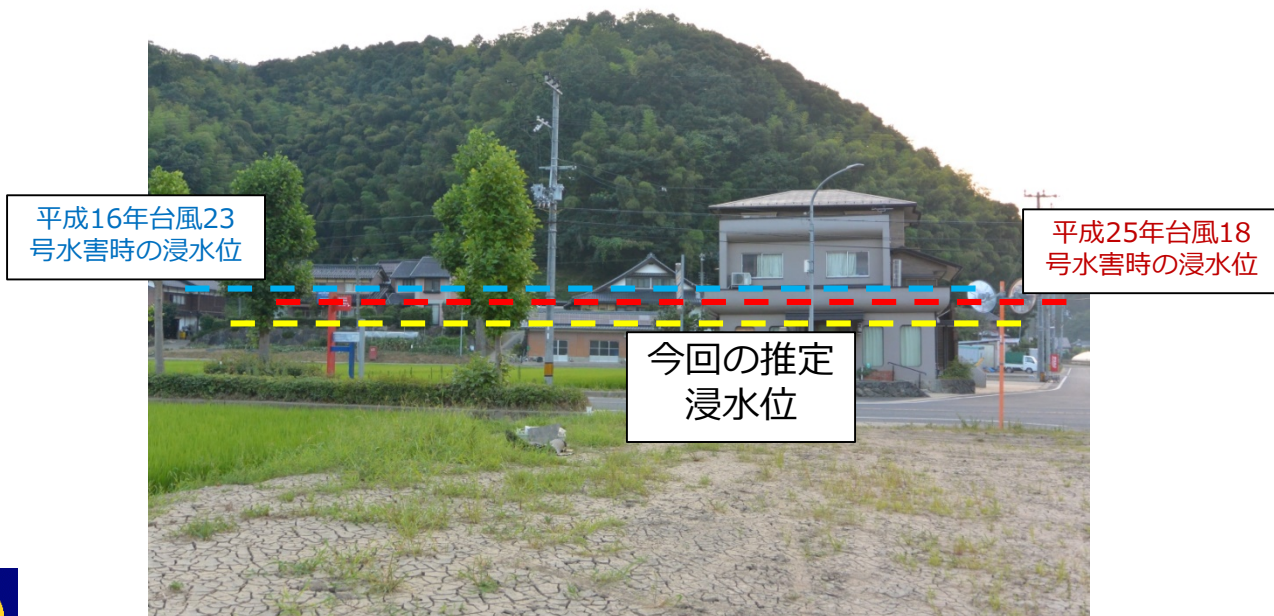
舞鶴市志高地区

痕跡水位 ~2.0m 程度

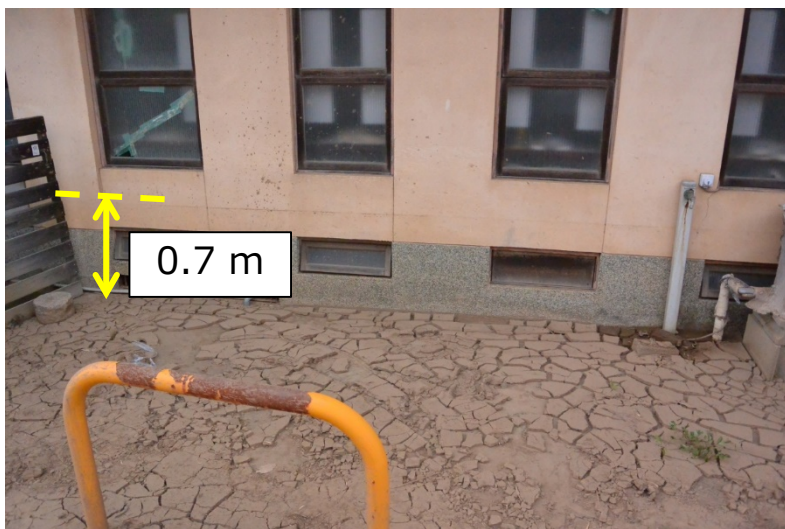
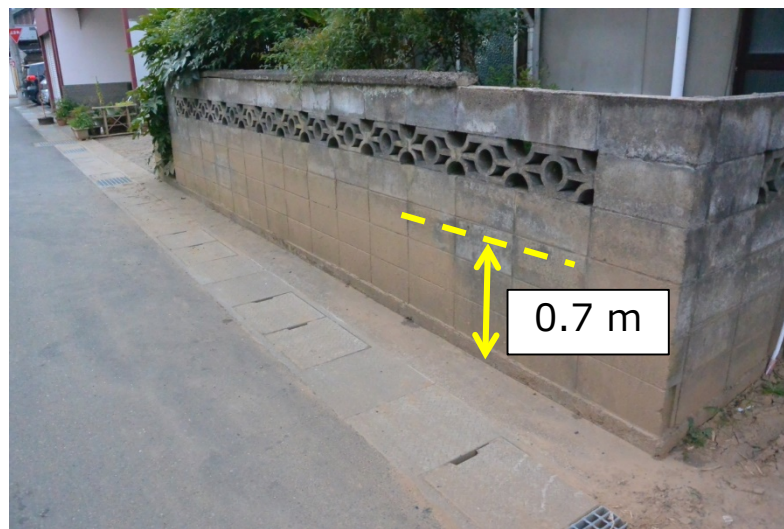
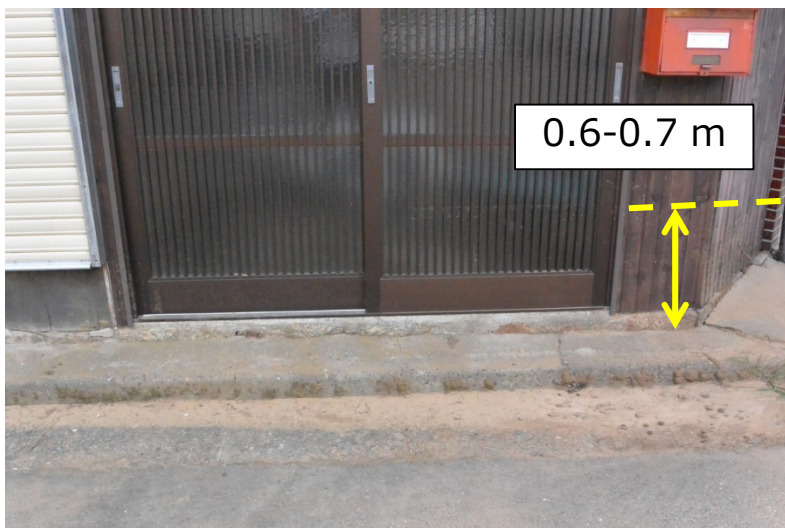
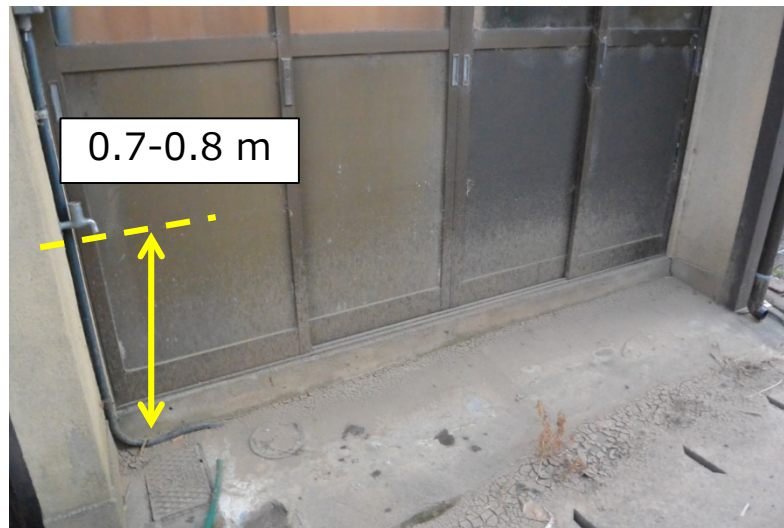
舞鶴市西舞鶴中心部（高野川沿い）

痕跡水位 ~0.7m 程度
