台風18号の桂川洪水特性と 日吉ダムの効果に関する考察

角哲也

京都大学防災研究所
水資源環境研究センター

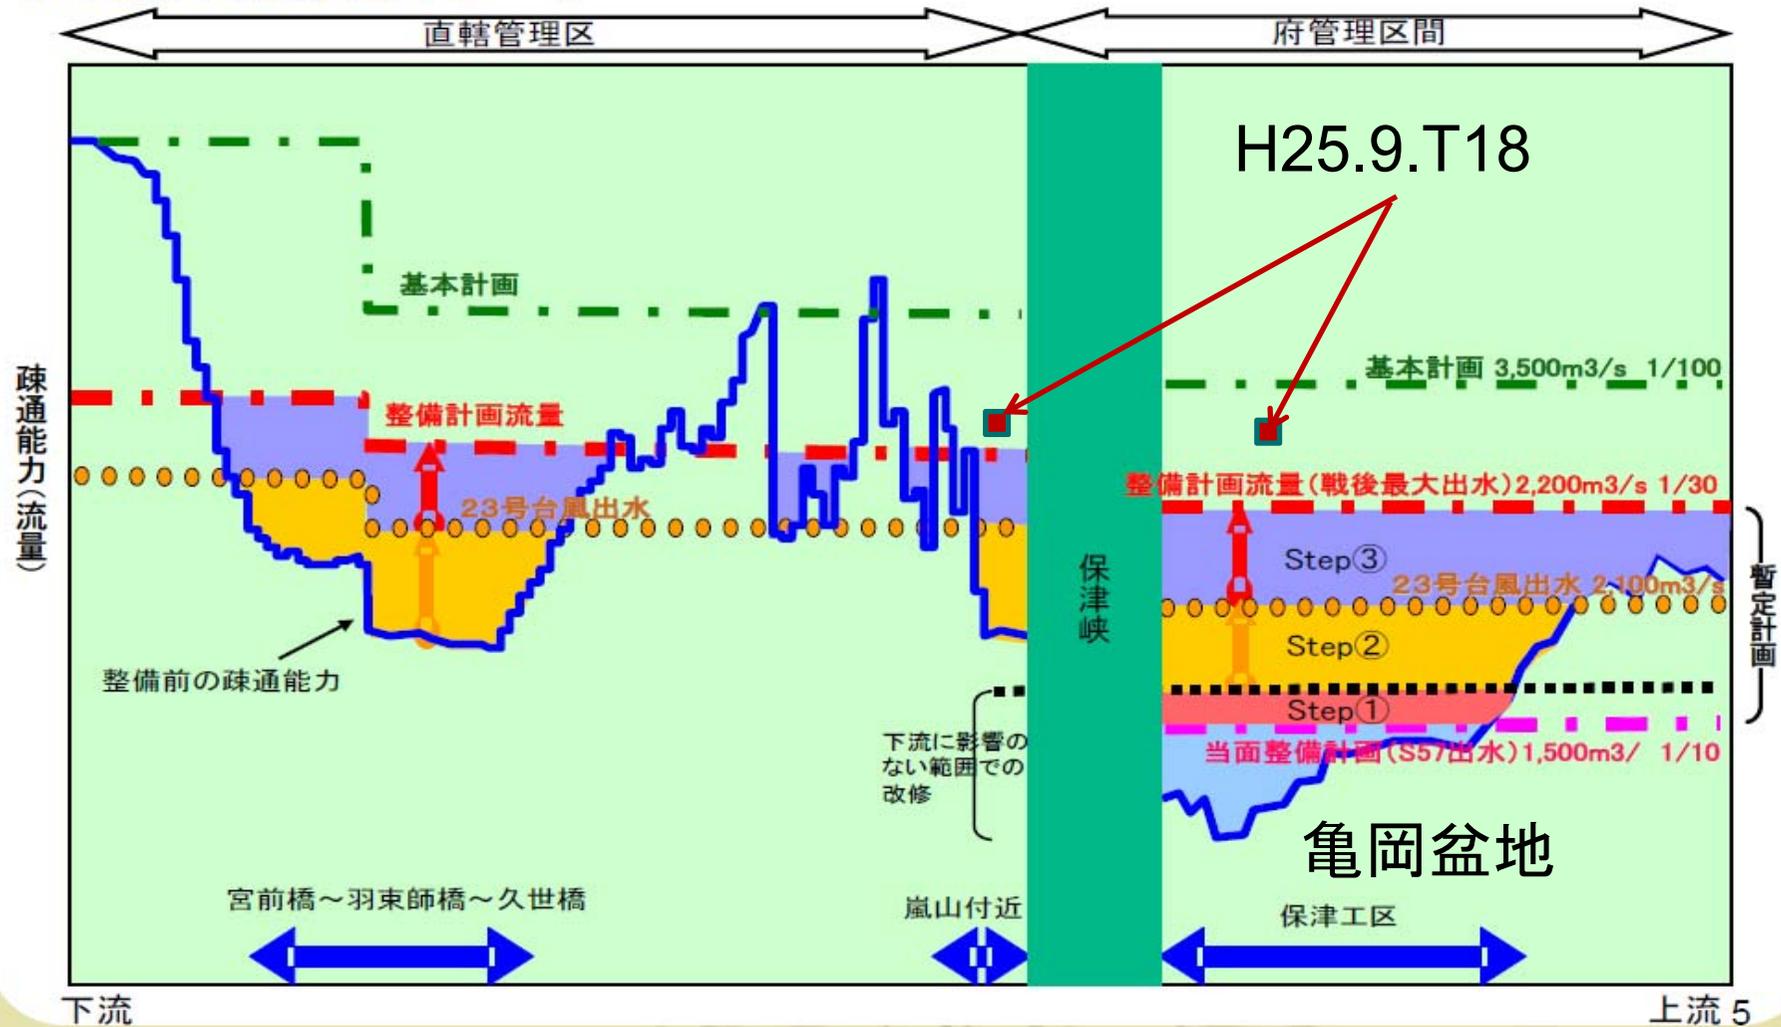
上下流バランスのイメージ

桂川の洪水流量

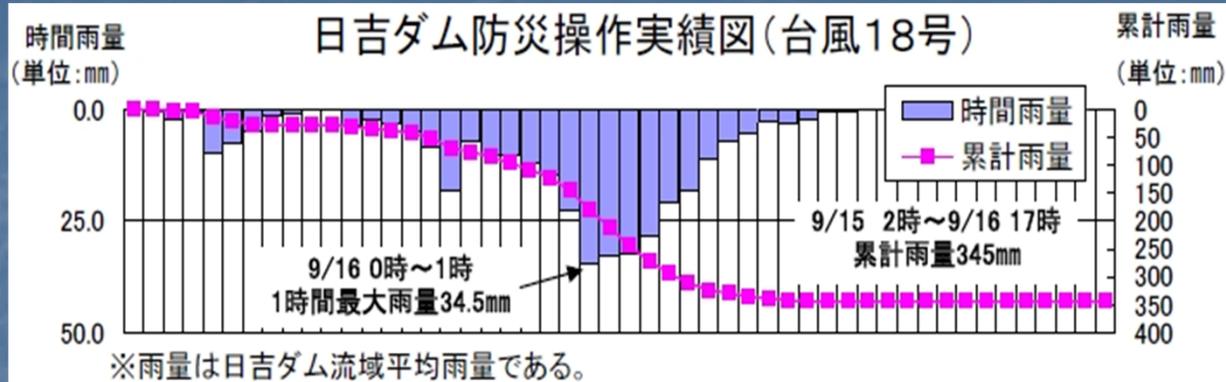
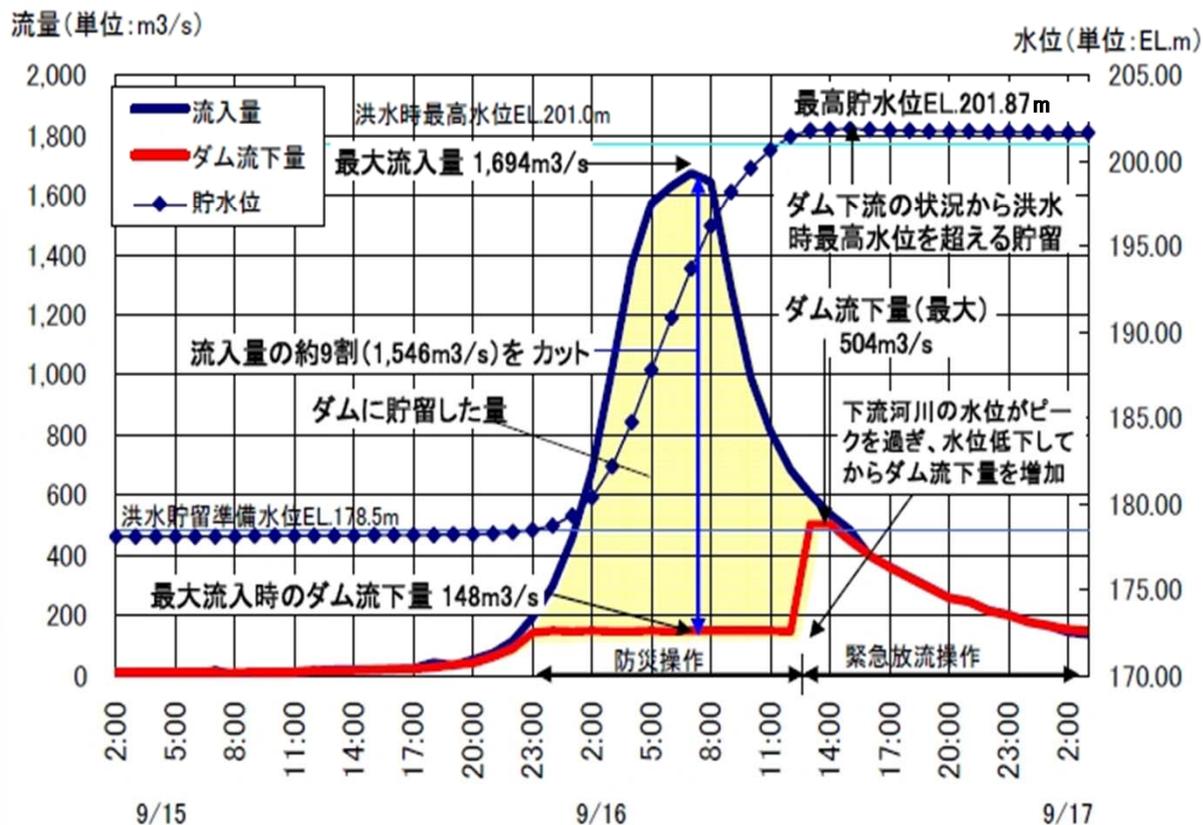
日吉ダムの洪水調節効果

- 洪水時最高水位 (サーチャージ水位) を超える洪水貯留により、桂川の洪水量の軽減に大きく貢献

- 最大洪水カット量 約1546m³/s (9/16, 7時)

- 防災操作 → 異常洪水時防災操作に移行

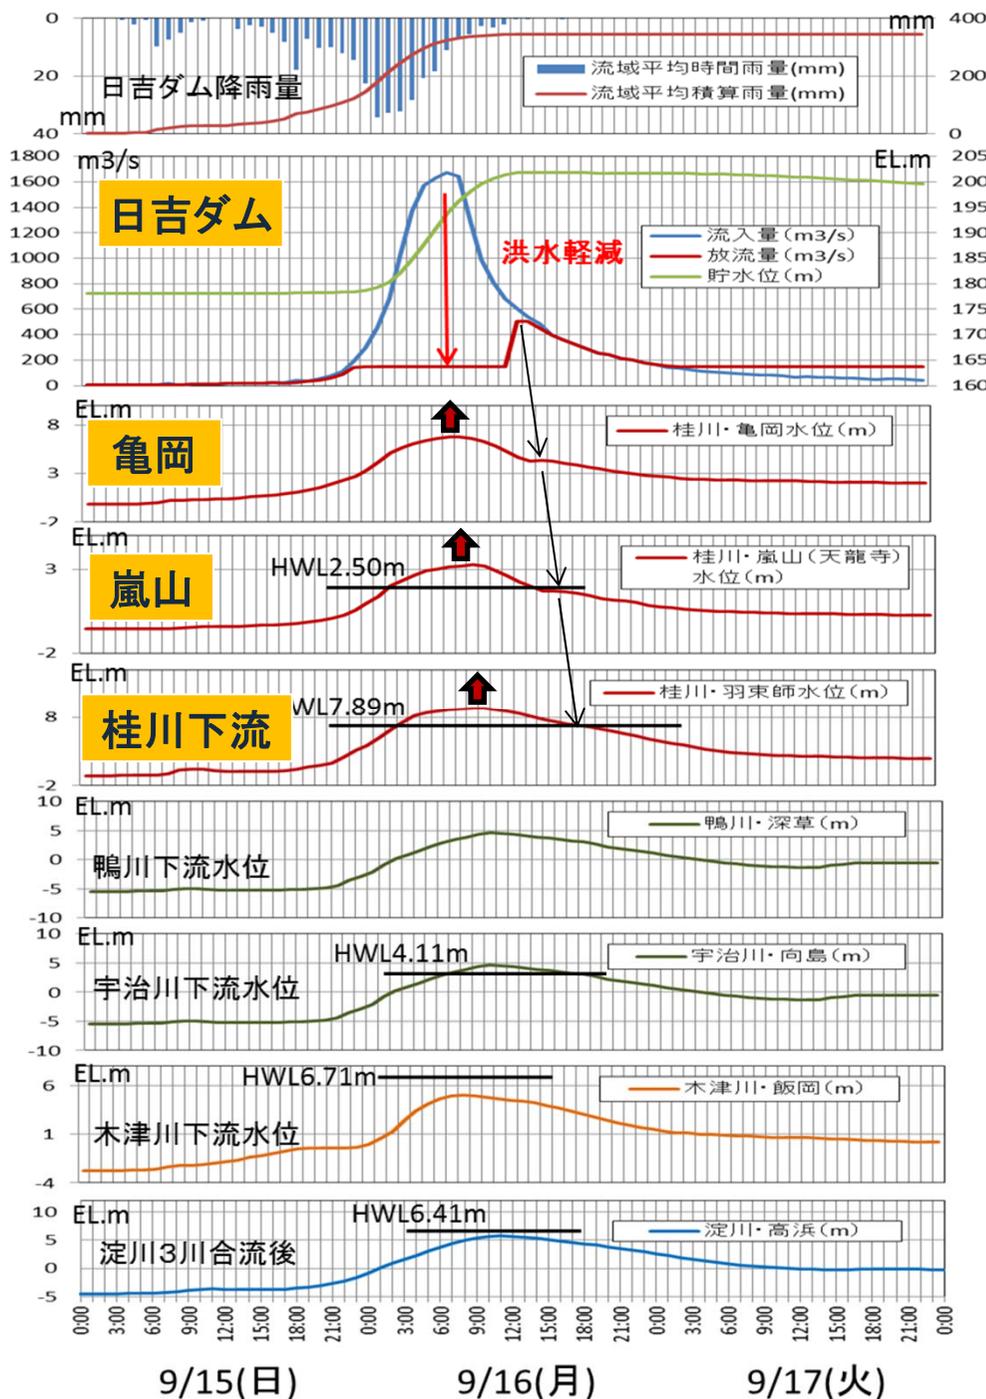
- ダム放流と下流水位の関係
- 日吉ダムが大きく洪水軽減(ピークカット)
- 日吉ダムが無ければ下流水位はさらに上昇
- 異常洪水時防災操作(ただし書き放流)の影響はほとんど無い

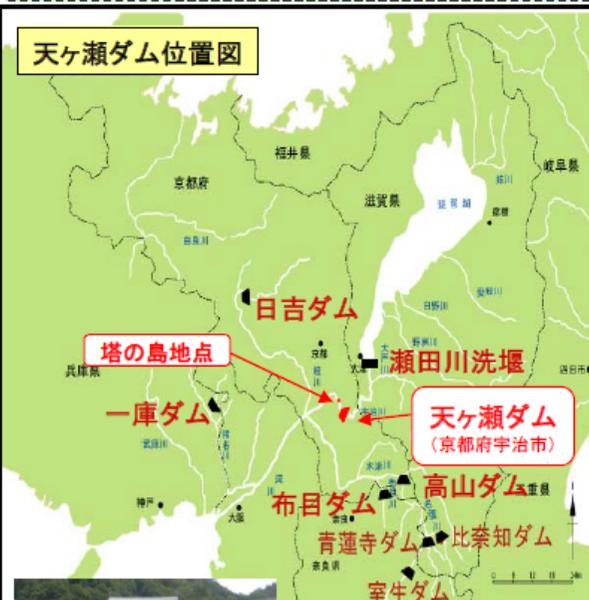
3. 天ヶ瀬ダムの効果

- 台風18号により天ヶ瀬ダムの流域では、1時間雨量で最大流域平均雨量37mm、降り始めからの総雨量は300mmを観測しました。この降雨により天ヶ瀬ダムへの**最大流入量は約1,360m³/s**に達しました。
- 天ヶ瀬ダムでは流域全体の安全を確保するため、ゲート操作を行うことにより、下流の河川へ流す水量を最大流入時には約860m³/sとし、**約500m³/sの流量を貯留**しました。この結果、この洪水期間中天ヶ瀬ダムには**約870万m³(京セラドーム大阪約7杯分)**を貯留しました。
- ダム下流の塔の島(とうのしま)地点(宇治市)では宇治川の水位を**約0.9m低下**させる効果があったものと推算されます。これにより、宇治市街地への浸水被害を防ぐことができたと考えています。

天ヶ瀬ダムに大量の洪水を貯めました

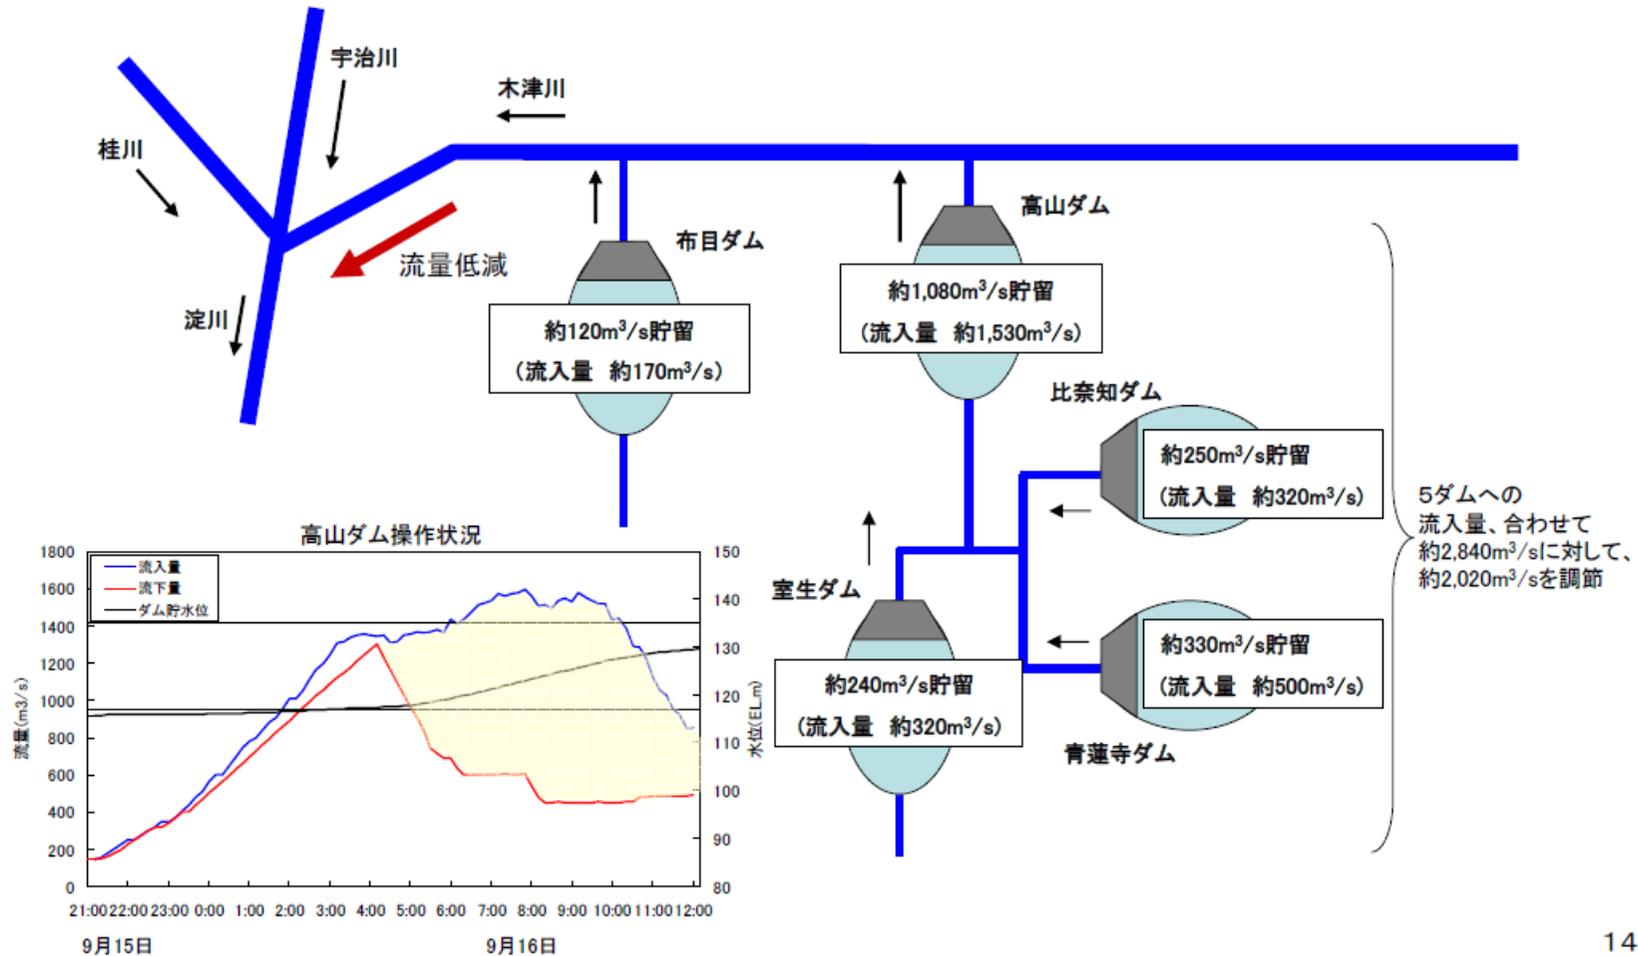
9. 木津川上流5ダム(高山、青蓮寺、室生、比奈知、布目)の効果

台風18号により木津川上流5ダムでは、淀川本川の水位を低下させるために、木津川上流ダム群の連携による操作を行い、ダムからの放流量を抑えて、ダムでの貯留量を増やし、淀川三川合流部の流量低減に努めました。

【この操作により、16日9時時点において、木津川上流5ダムへの流入量、合わせて約2,840m³/sに対して、約7割(2,020m³/s)をダムで調節しました。】

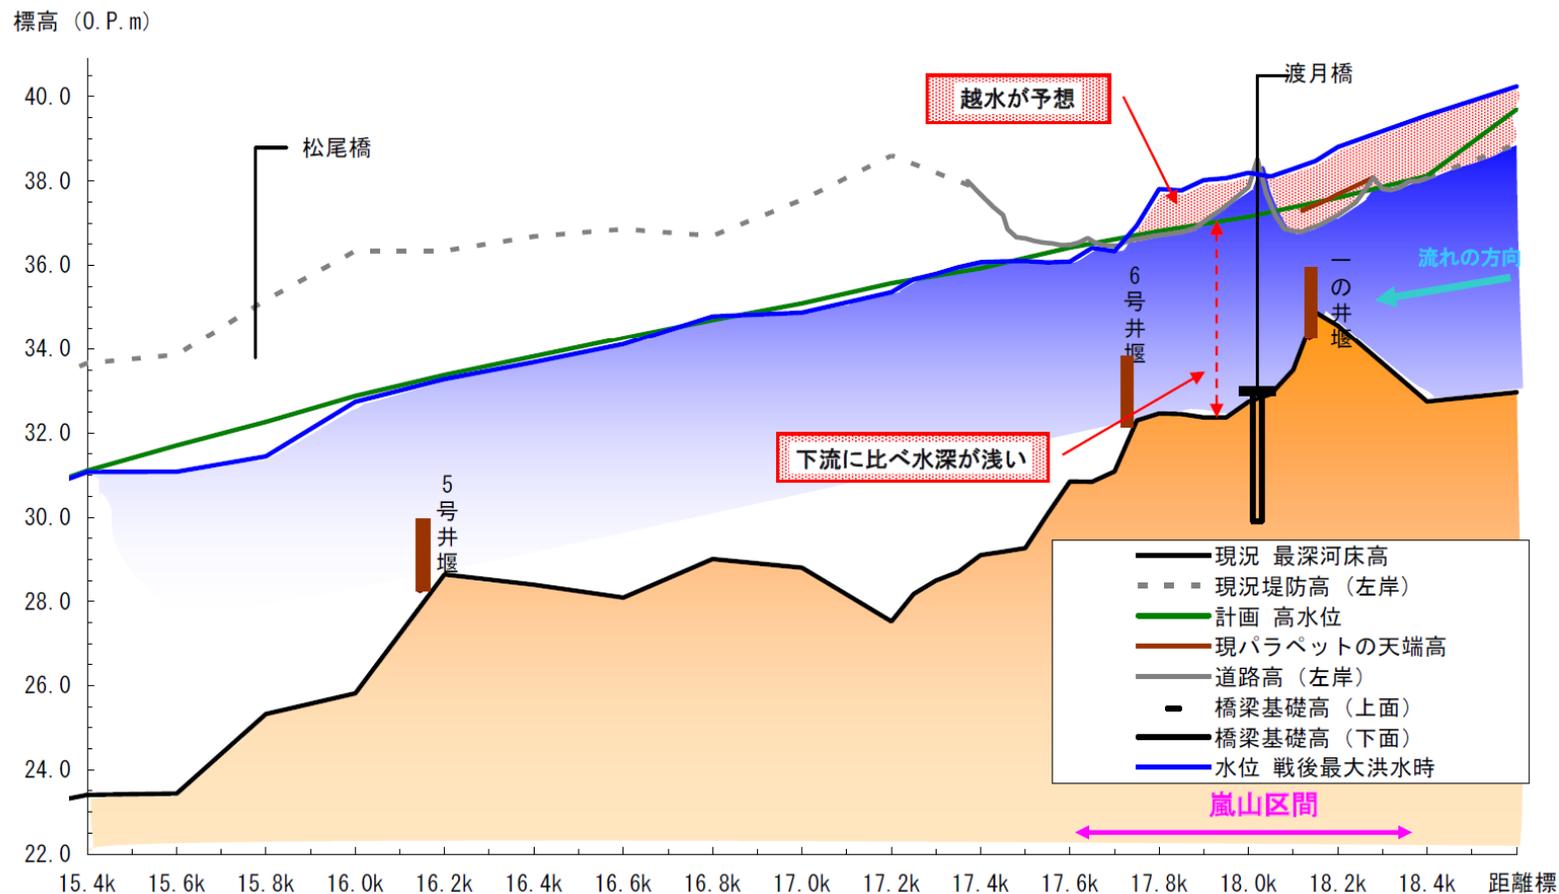
河床縦断の評価

勾配が急な上に河床が浅く、水位が上昇しやすい

- ・川幅の狭さに加え、河床も浅く、橋や堰が多く存在するため、水位が上昇しやすい
- ・過大な掘削は川の姿を一変させるだけでなく、構造物も大規模なものになる

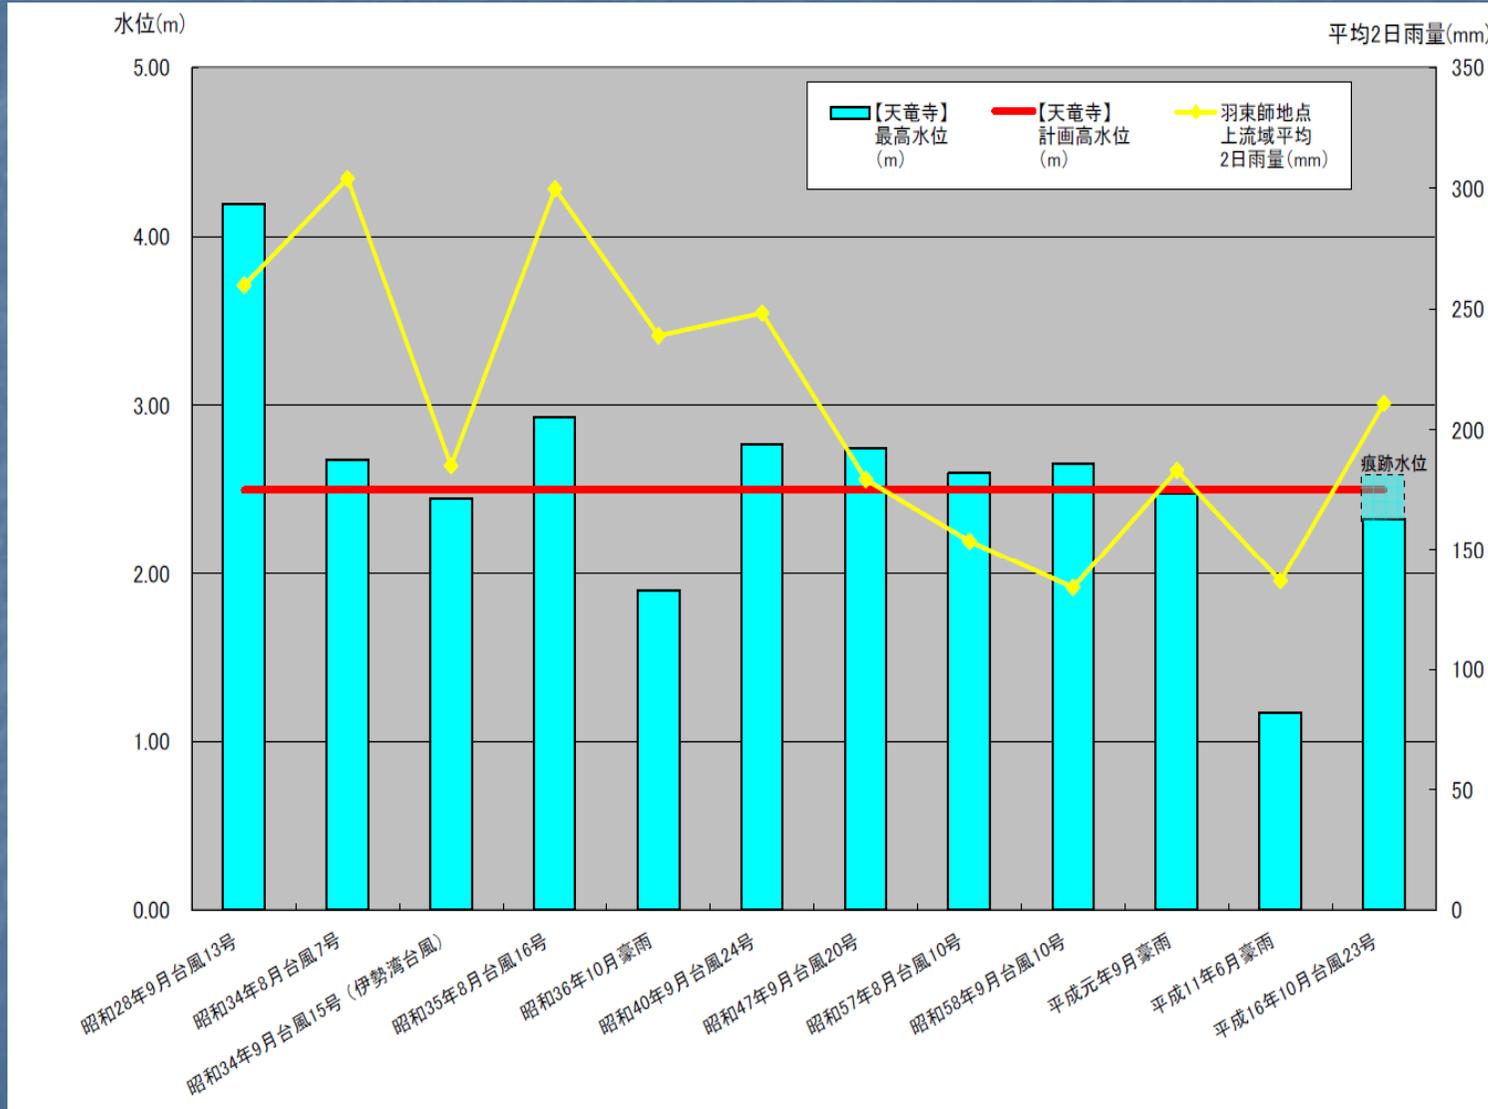
嵐山(天龍寺)の過去の洪水水位

3.8m
(日吉ダムなしの場合)

↑
3.27m
(日吉ダムあり(実績) 9/16, 9:00)

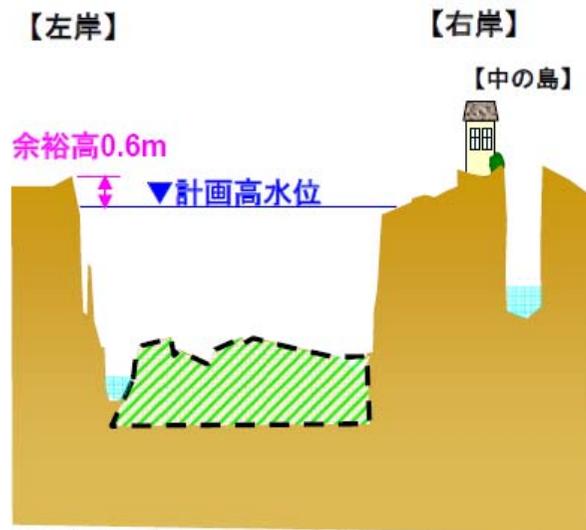
河床掘削案

（単独案での課題）

- ・水面が低下して景観が変化
- ・渡月橋の橋脚補強が必要
- ・一の井堰の堰高が変化

「桂川嵐山地区河川整備検討委員会」が組織され、治水目的の河道改修（河床掘削，河道拡幅，堤防嵩上げに加えて，固定堰の改築や撤去）と，景観の両立を図るべく検討が進行中。

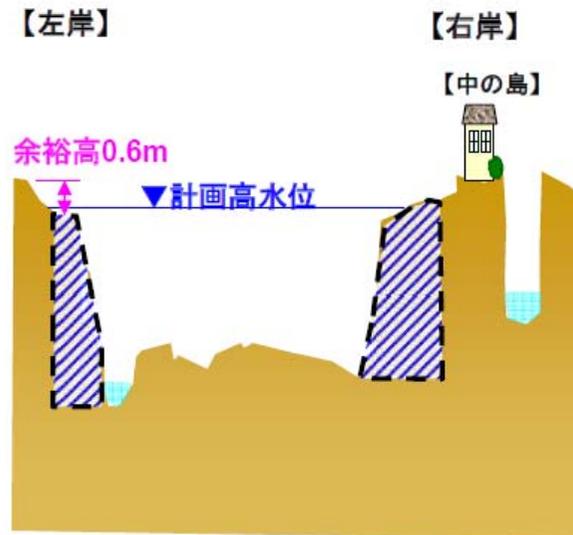
河道拡幅案

- ・左岸側の拡幅で家屋移転が必要
- ・中の島の半分が消失

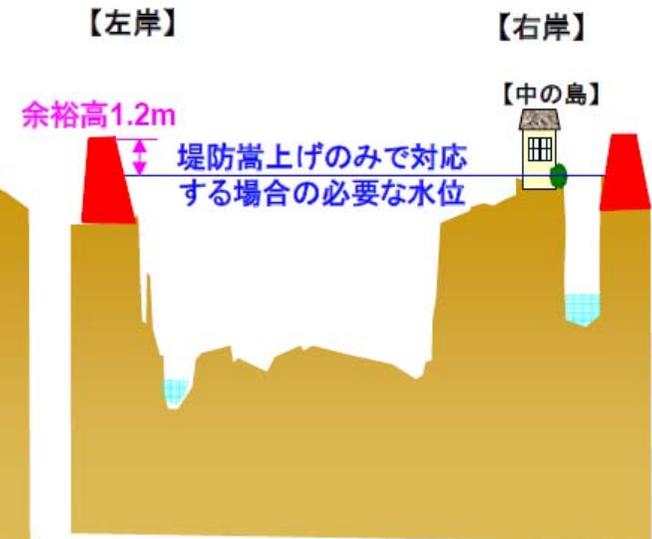
堤防嵩上げ案

- ・河川への眺望が遮断
- ・築堤のため家屋移転が必要
- ・渡月橋の嵩上げが必要

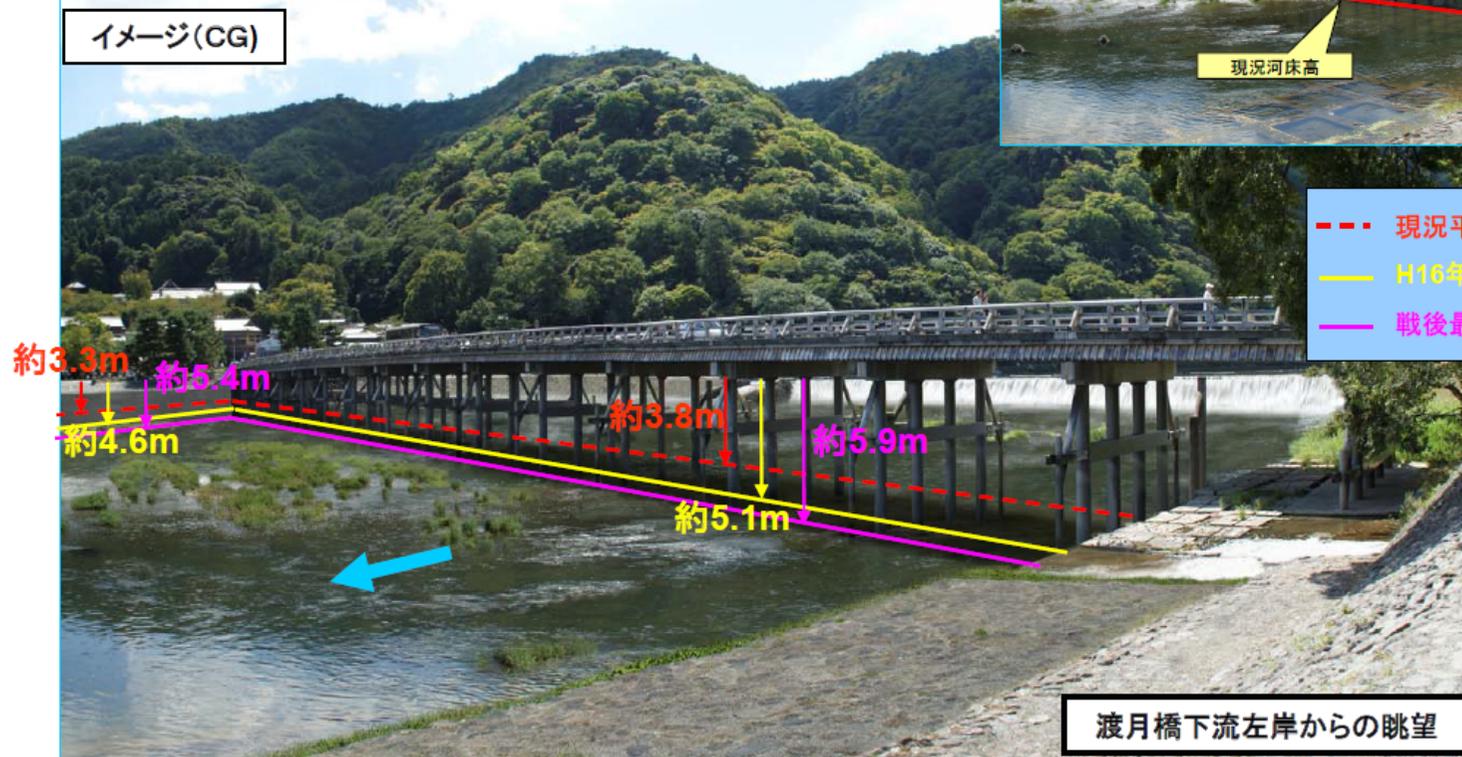
河床掘削実施後の渡月橋イメージ

- 平常時の水面が低下し、渡月橋の見え方が変化する。
- 中の島からみた水面が低下する。

イメージ(CG)

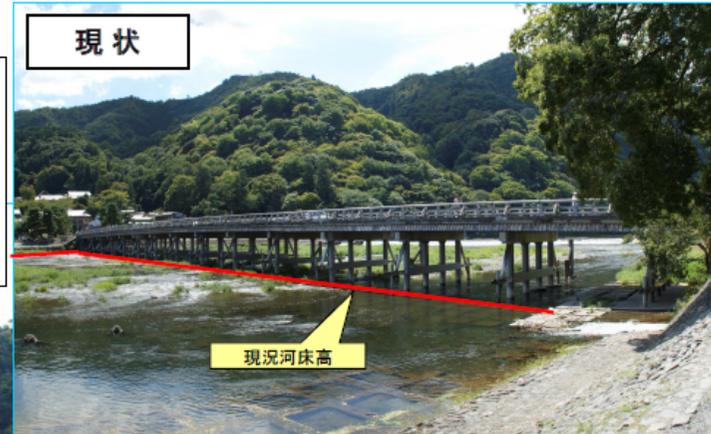
現状

※橋～水面までの空間の見えの変化

- - - 現況平水位
- H16年洪水対応平水位
- 戦後最大洪水対応平水位

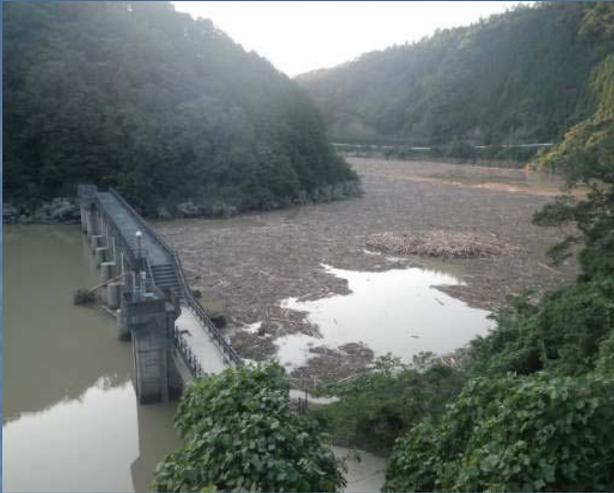
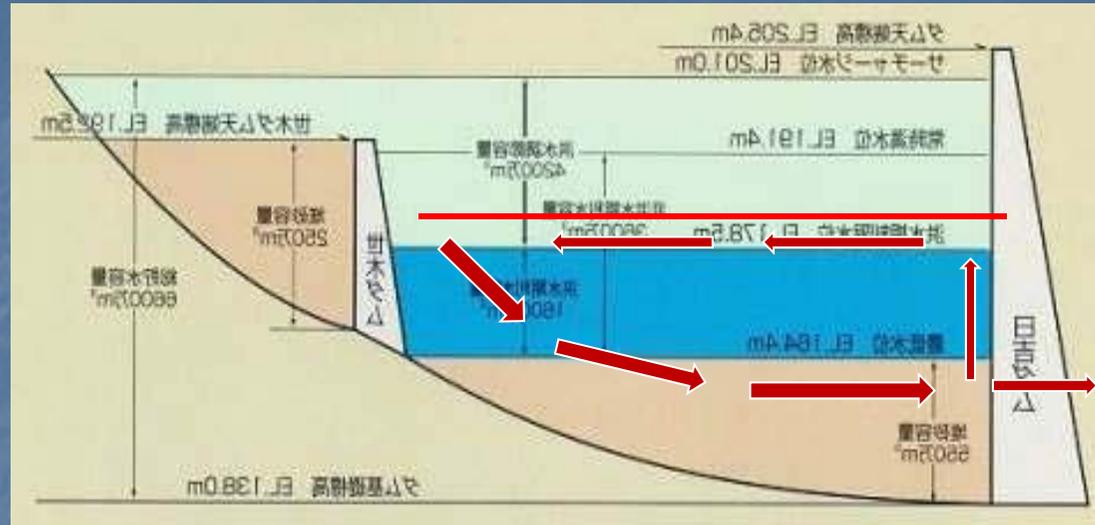
濁水密度流と流木の集積の関係

世木ダムを越えた濁水密度流が貯水池底部を流下、その補償流が表面を上流方向に流下
世木ダム直下流に流木が滞留

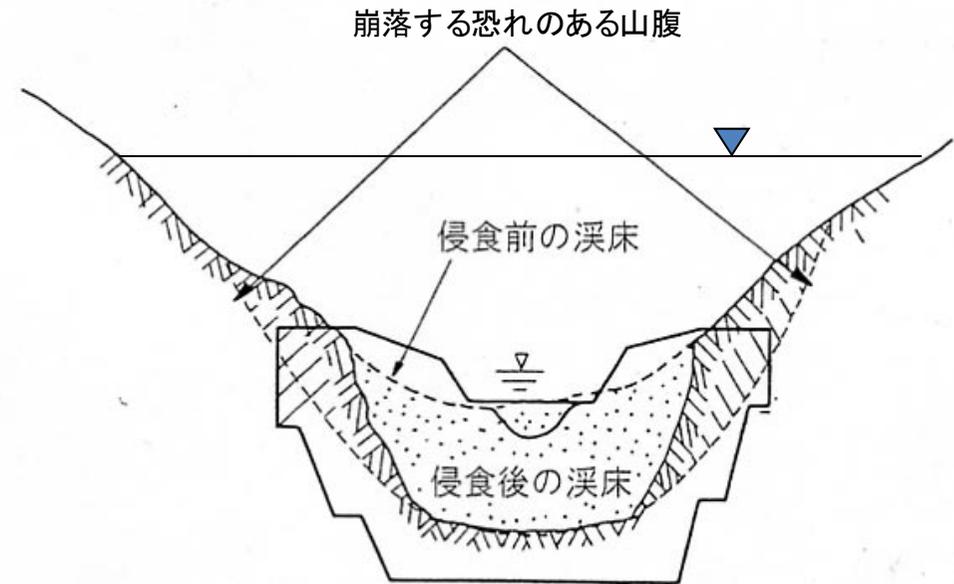
砂防ダムおよび貯水ダムによる
溪岸・河岸縦横侵食の防止効果

貯水ダムは、湛水地内および下流河道
からの土砂・流木発生を大きく軽減

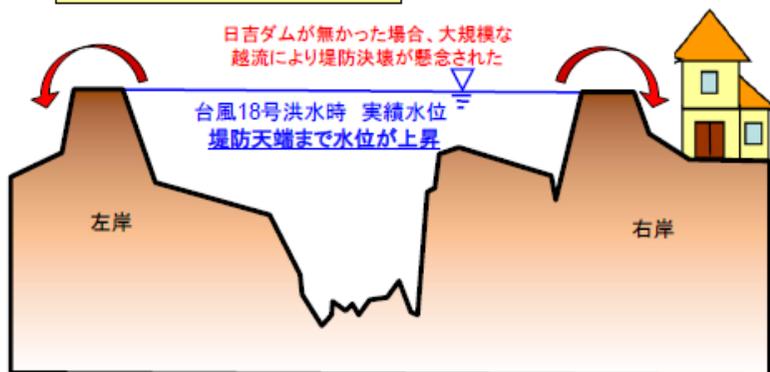
鴨川合流点付近の水位

■下流の京都市の鴨川合流点付近においては、水位が堤防天端まで上昇し越水が生じましたが、日吉ダムの洪水調節と土のう積みにより堤防の決壊を免れました。仮に日吉ダムが無く、久我橋(こがばし)下流の右岸側で堤防が決壊した場合、**約13,000戸の浸水、約1.2兆円の被害**が発生したと推定されます。

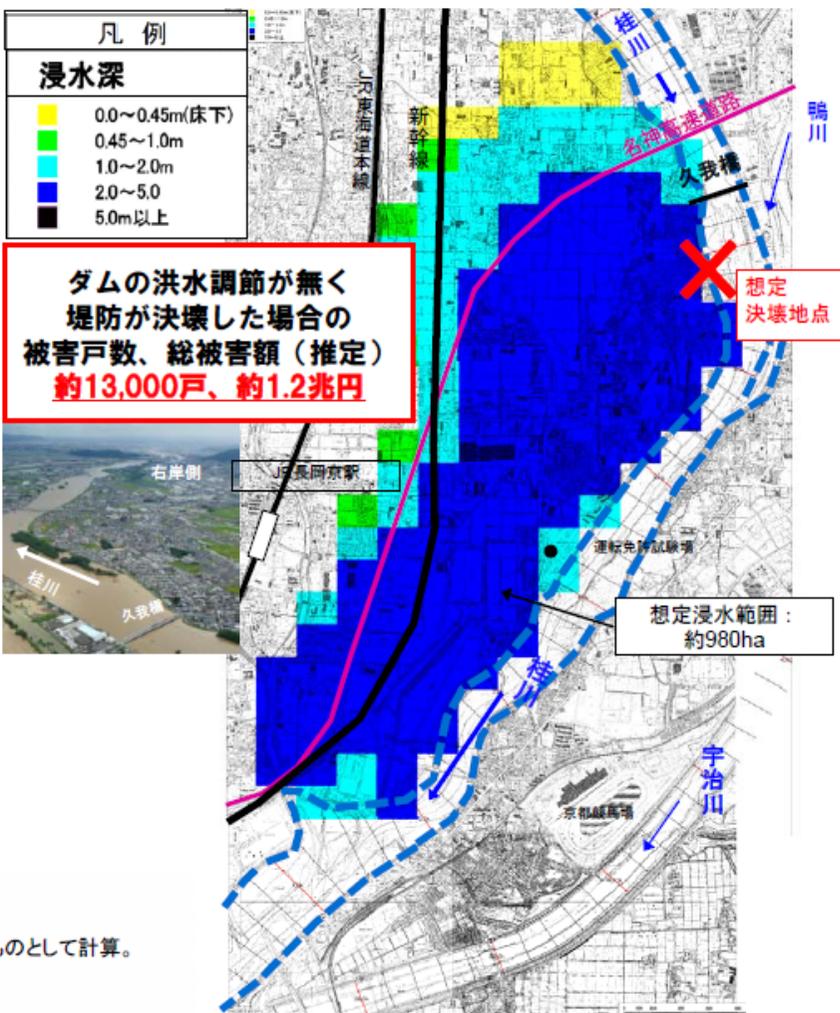
※計算条件:堤防が決壊した場合の浸水状況を氾濫シミュレーションにより計算。
 決壊地点は今回の出水で越流が生じた右岸側の地点を仮定。
 越流した400mの区間のうち7k地点で約100mにわたり計画高水位にて決壊したものと計算。
 ※想定被害額は治水経済調査マニュアル(案)により算定。
 算定に使用したデータ: 国勢調査H17、事業所統計H18

日吉ダムが無く、鴨川合流点付近において右岸側の堤防が決壊したと想定した場合の浸水状況
