# 平成 28 年 6 月熊本水害 現地調査報告（速報版第 1 報）

京都大学防災研究所 水資源環境研究センター

## 1. はじめに

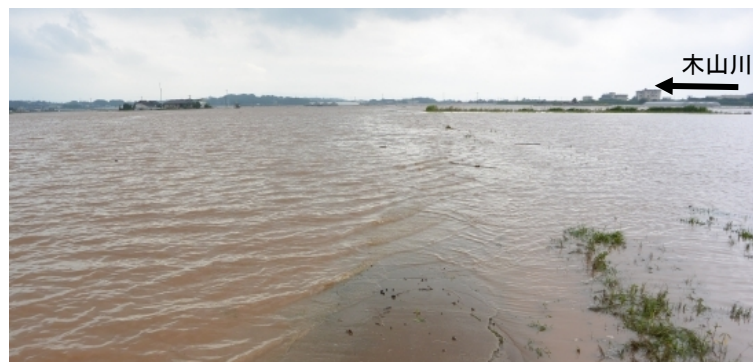
写真-1：木山川左岸、益城町赤井地区の農地における浸水状況（6 月 21 日 14 時頃に撮影）。

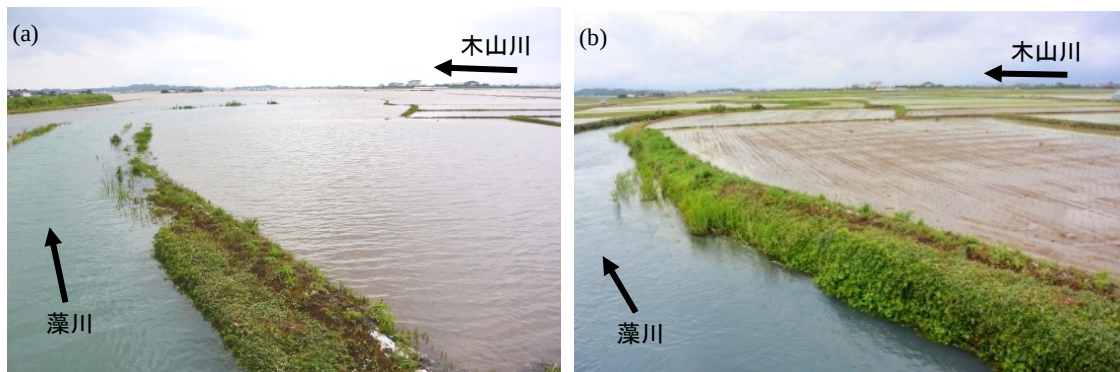
写真-2：木山川左岸、益城町赤井地区の農地における (a) 浸水状況（6 月 21 日 14 時頃に撮影）と (b) 浸水解消後の状況（6 月 22 日 17 時頃に撮影）。写真左側を流れるのは木山川支流の藻川。

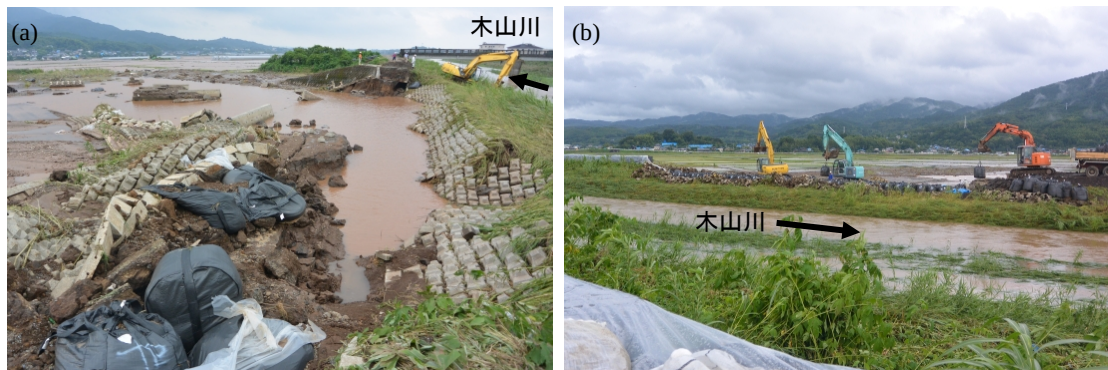
写真-3: 木山川左岸の堤防決壊状況。益城町赤井。赤井川との合流地点のすぐ下流、五楽橋直上流地点。  
(a) 左岸上流側より 6 月 21 日撮影、(b) 右岸より 6 月 22 日撮影。

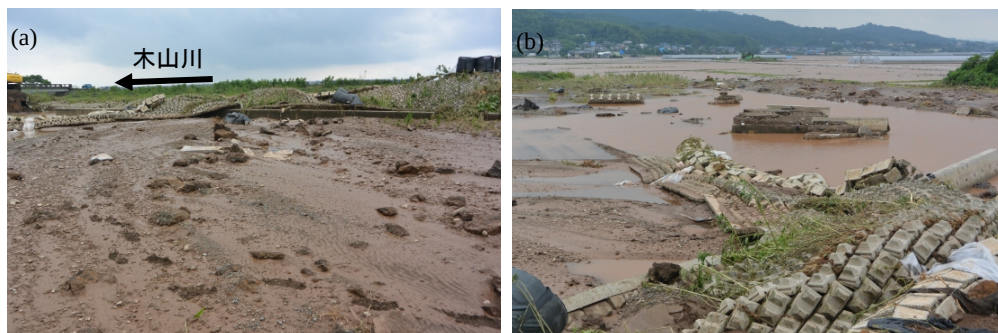
写真-4: 木山川左岸堤防決壊現場（益城町赤井）の堤内地の状況。6 月 21 日 14 時 30 分頃撮影。

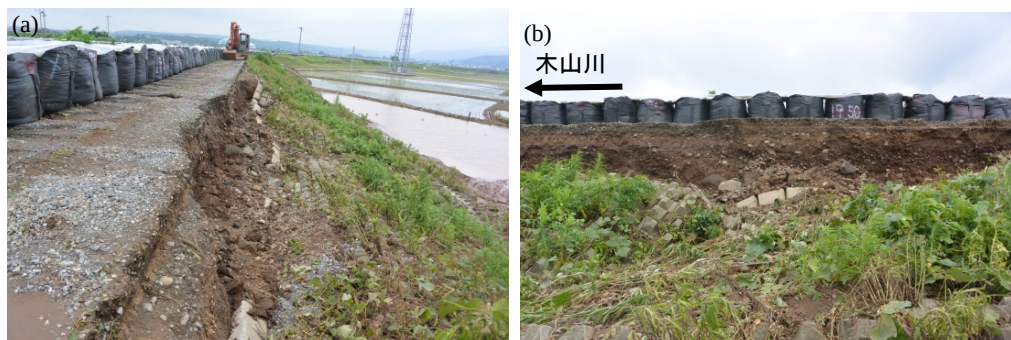
写真-5: 木山川（赤井川）左岸の堤防損壊箇所。益城町赤井地区、木山川と赤井川の合流地点付近。  
(a) 左岸堤防下流側より、(b) 堤内地側より 6 月 21 日撮影。

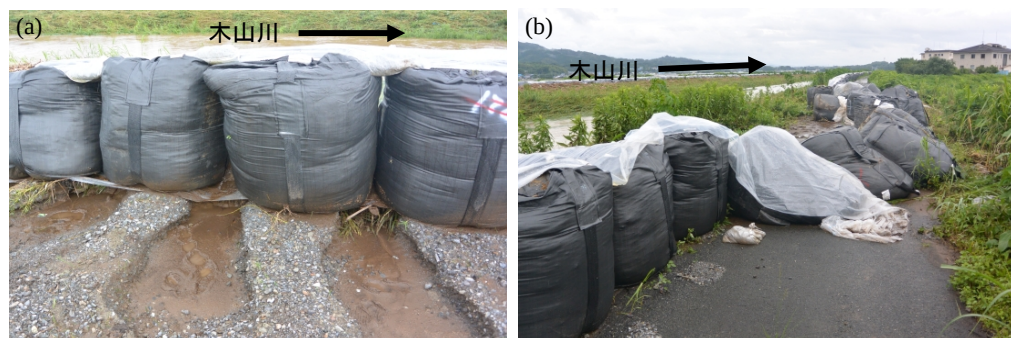
写真-6: 木山川堤防上部の大型土嚢の状況。(a) シート下部からの漏水、(b) 損壊状況。6 月 21 日撮影。

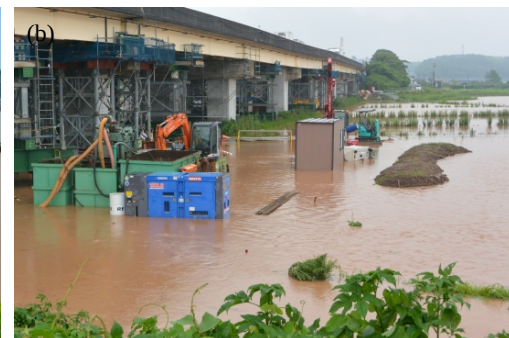
写真-9: 木山川左岸の浸水状況。九州自動車道付近。6月21日17時30分頃木山川左岸堤防より撮影。

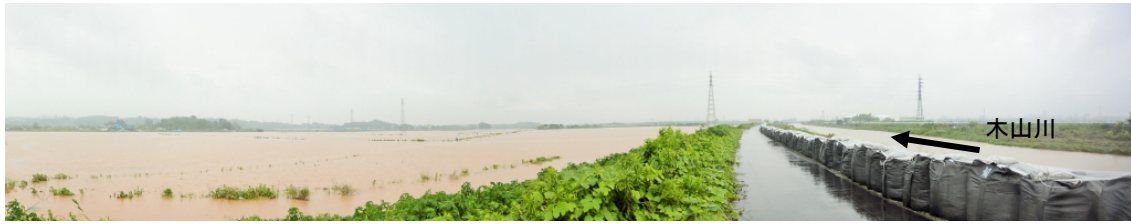
写真-10: 木山川左岸側、九州自動車道下流の浸水状況。益城町島田地区。6月21日17時30分頃撮影。

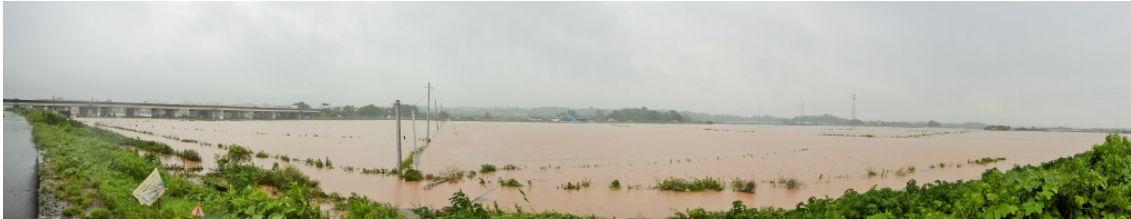
写真-11: 木山川左岸側、九州自動車道下流の浸水状況。益城町島田地区。  
木山川左岸堤防より6月21日17時30分頃撮影。

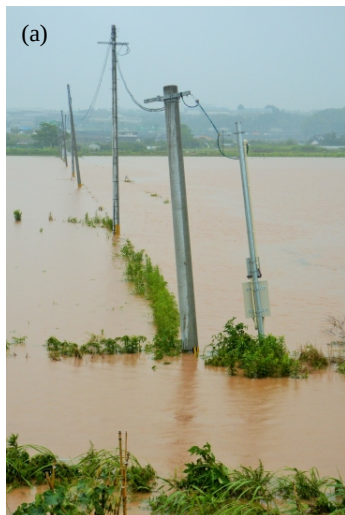
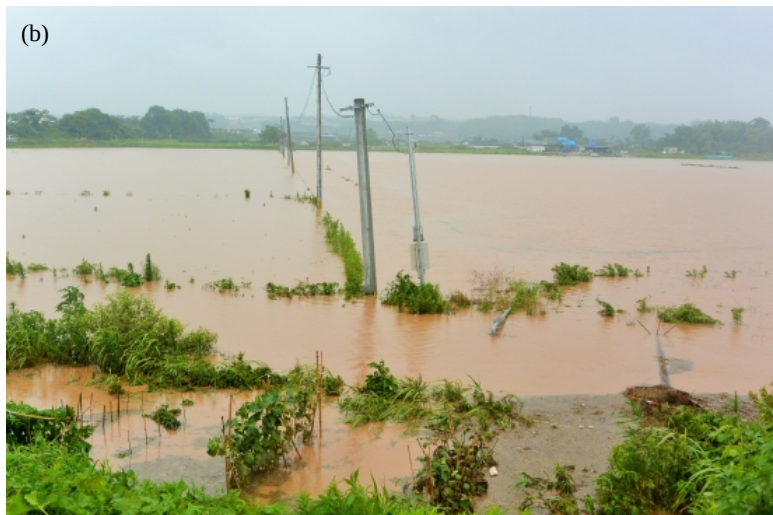
写真-12: 木山川左岸側、益城町島田地区九州自動車道の下流側の浸水状況。  
木山川左岸堤防より6月21日17時30分頃撮影。
