# 平成 28 年 6 月熊本水害 現地調査報告（速報版第 2 報）

平成 28 年 6 月 28 日

京都大学防災研究所 水資源環境研究センター

野原大督

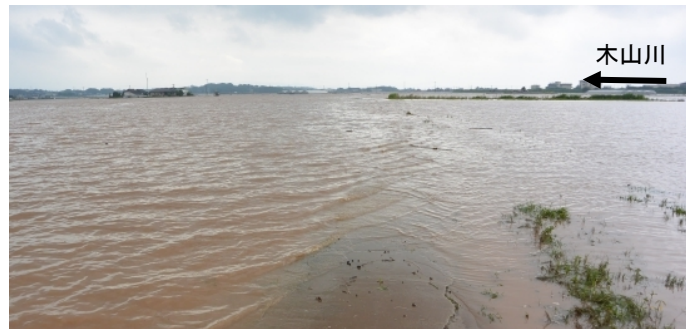
写真-1：木山川左岸、益城町赤井地区の農地における浸水状況（6 月 21 日 14 時頃に撮影）。

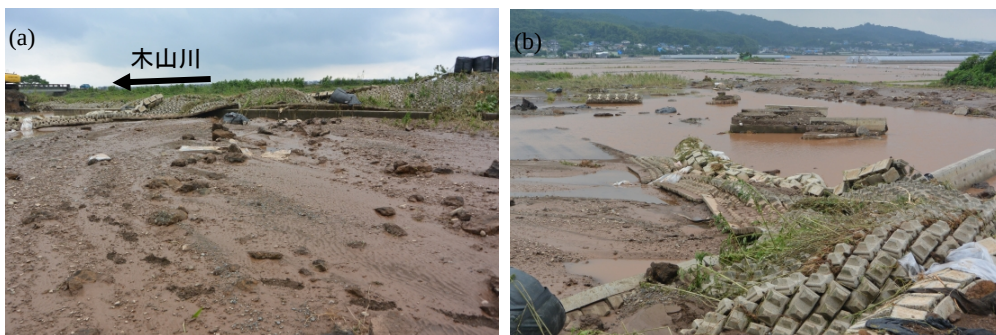
写真-4: 木山川左岸堤防決壊現場（益城町赤井）の堤内地の状況。6 月 21 日 14 時 30 分頃撮影。

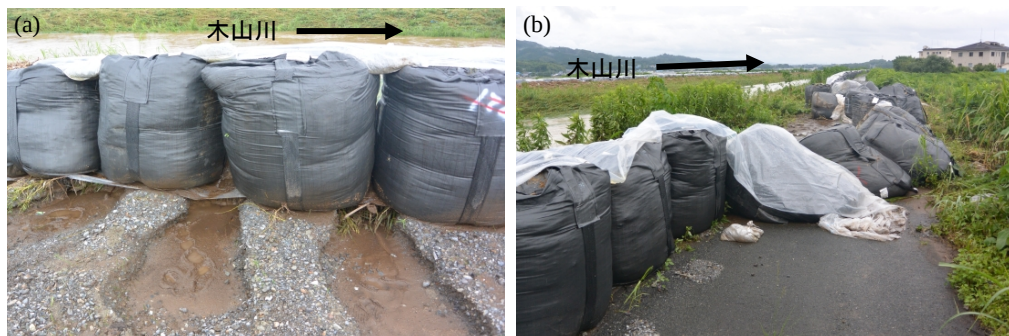
写真-6: 木山川堤防上部の大型土嚢の状況。(a) シート下部からの漏水、(b) 損壊状況。6 月 21 日撮影。

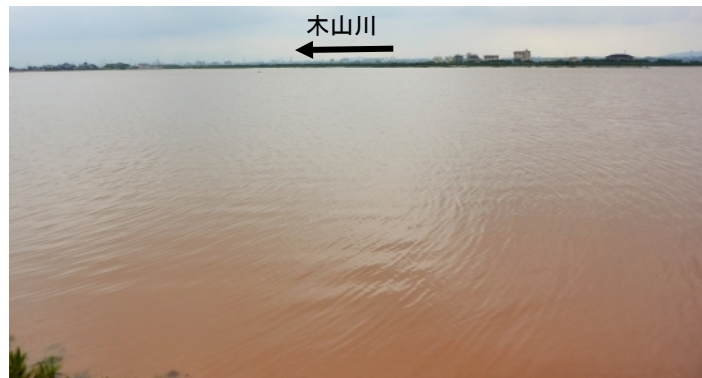
写真-7: 木山川左岸側、益城町赤井地区の農地における浸水状況（6月21日16時頃に撮影）。

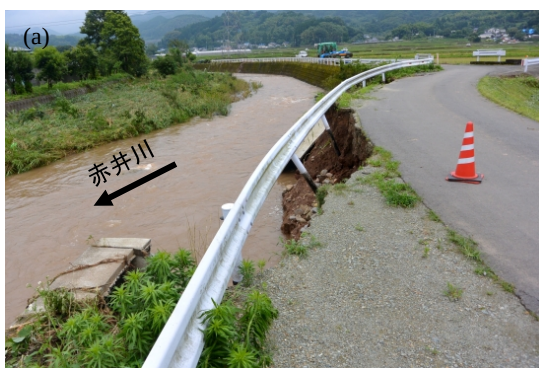
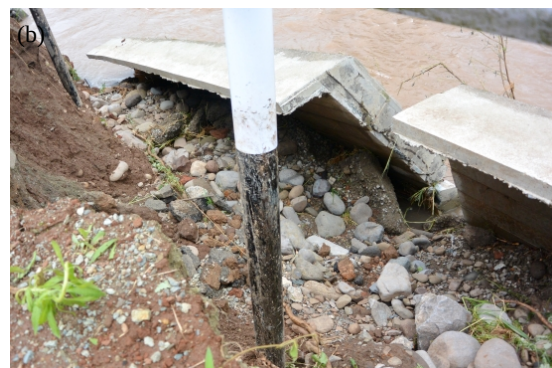
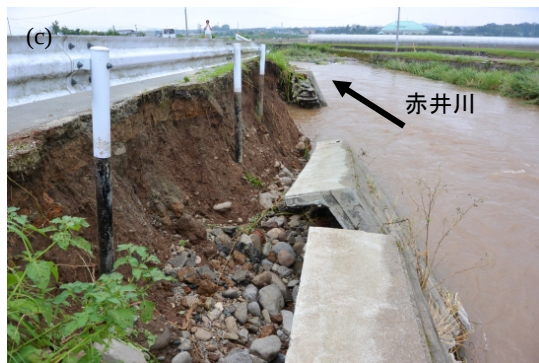
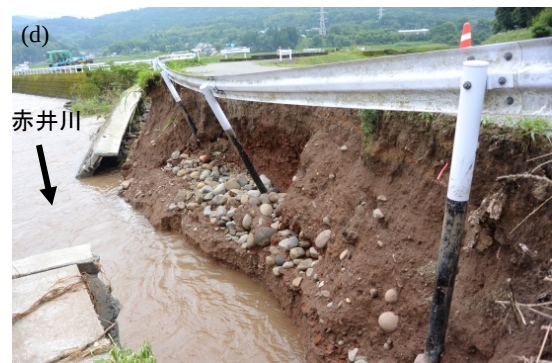
写真-8: 赤井川左岸堤防の浸食状況。益城町赤井地区。6月21日15時頃に撮影。

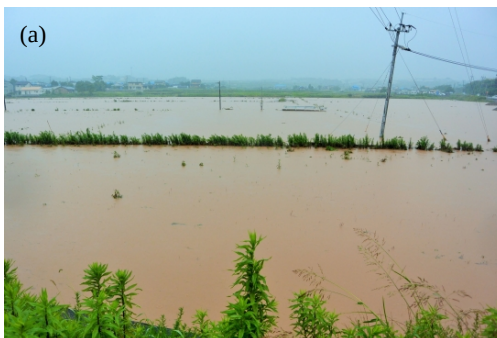
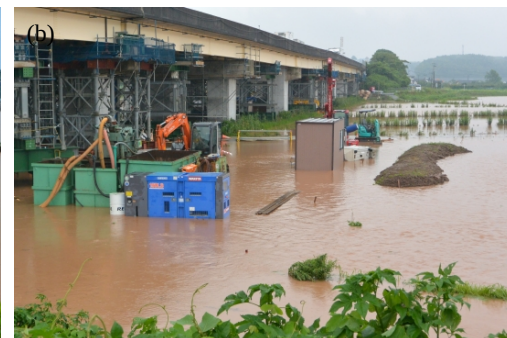
写真-9: 木山川左岸の浸水状況。九州自動車道付近。6月21日17時30分頃木山川左岸堤防より撮影。

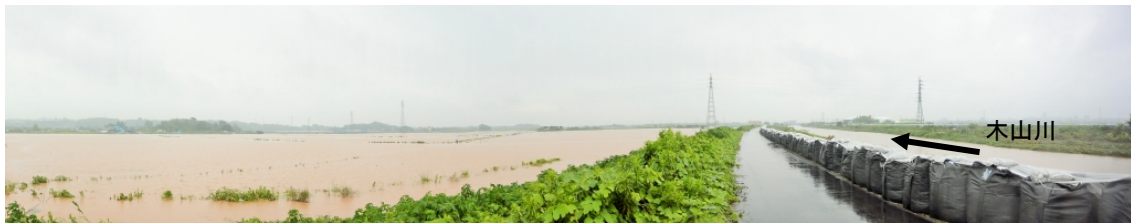
写真-10: 木山川左岸側、九州自動車道下流の浸水状況。益城町島田地区。6月21日17時30分頃撮影。

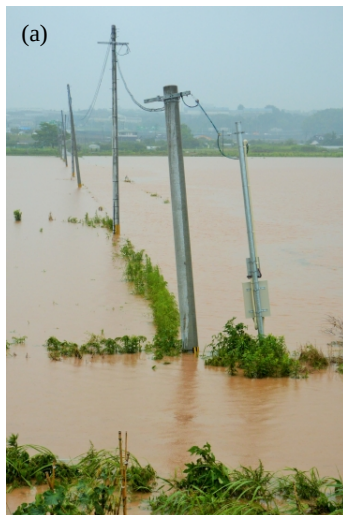
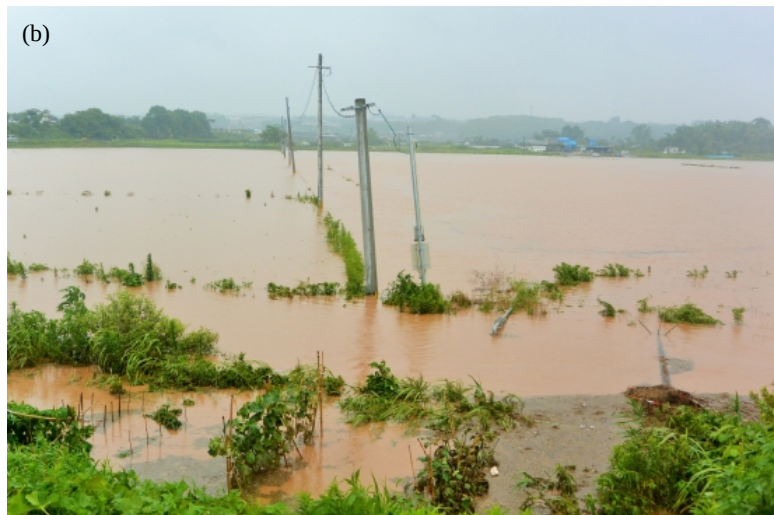
写真-12: 木山川左岸側、益城町島田地区九州自動車道の下流側の浸水状況。  
木山川左岸堤防より6月21日17時30分頃撮影。
