2016 年台風 10 号 久慈川水害 現地調査報告

2016 年 11 月 18 日

京都大学防災研究所 水資源環境研究センター

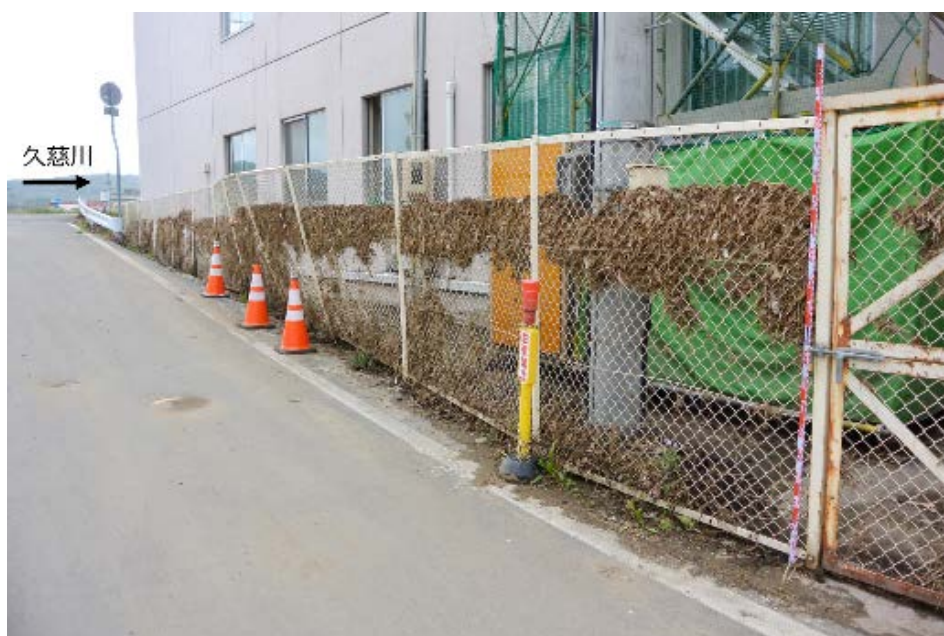
写真1 久慈市中心部における浸水痕跡の状況（久慈川右岸）。
氾濫水によって流された草がフェンスに付着している。

このうち、久慈川と長内川の合流部の上流側に広がる久慈市の市街地中心部では浸水被害が大きく、特に JR 八戸線よりも上流側では、浸水痕跡の現地調査から、1.5~2m の浸水があったとみられる地区もありました（写真 1）。また、久慈川にかかる JR 八戸線の橋梁には、大量の流木が捕捉されており（写真 2）、付近の堤防上の流木の散乱状況などからも、当該橋梁における流木の捕捉によって川が塞がれ、すぐ上流の久慈川の水位が上昇・越流し、市街地の浸水に寄与した可能性が確認されました。また、支川の長内川では、上流に設置された岩手県滝ダムの洪水調節操作や水防団による水防活動により、下流域における大規模な越流は防がれましたが、滝ダムの上流側の地点では、久慈川での事例と同様に、橋梁に捕捉された流木によって、川の水がせき上げられ、氾濫したとの住民の方の証言があり、実際にそのような痕跡が確認されました（写真 3, 4）。

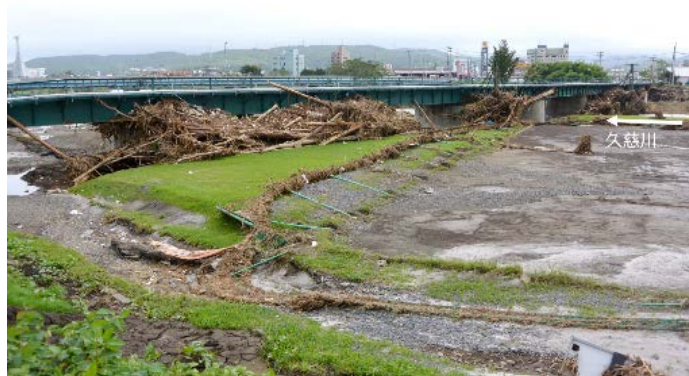
写真2 久慈川の JR 八戸線橋梁に捕捉された流木。

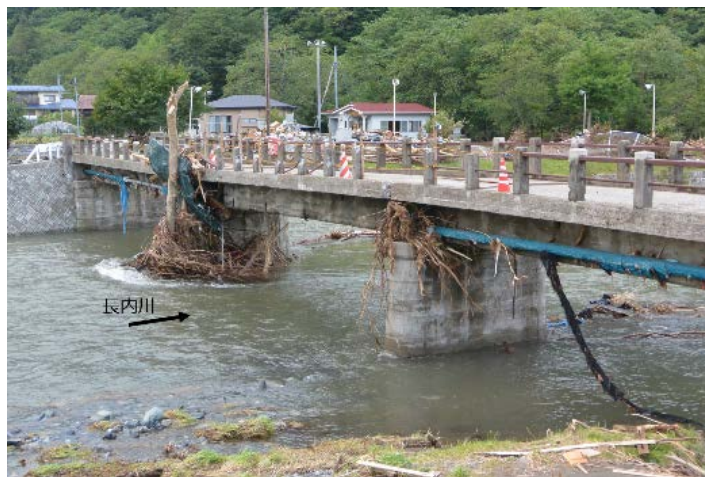
写真3 長内川の滝橋地点における流木捕捉の痕跡と氾濫被害の状況。橋の欄干が破損し、共架されている上水道管路の破損により断水も生じたとのこと。

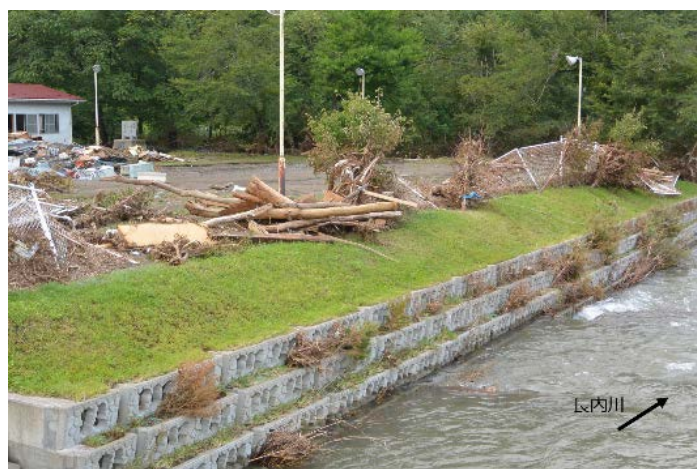
写真4 長内川の滝橋周辺における氾濫痕跡。
