# 木津川における竹蛇籠水制の生息場形成効果

## Installation of Bamboo Gabions as a Groin to Create Fish and Invertebrate Habitats in the Kizu River, Japan

狩野幹太・竹門康弘・小林草平・角哲也

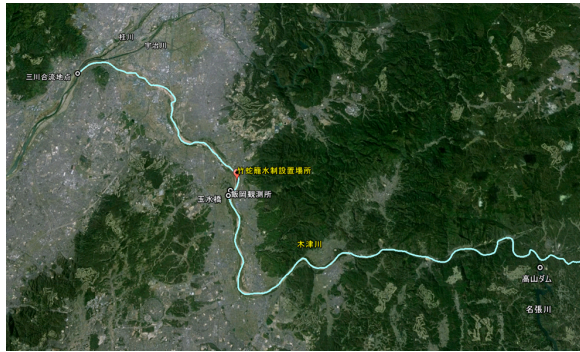
Fig. 1 Location of installation of groins

やましろ里山の会、京の川の恵みを活かす会ならびに国土交通省淀川河川事務所は木津川の京都府井出町玉水橋下流（三川合流場所から上流に向かって15.5km地点、勾配：1/600、平水時の川幅：約50m、流量：25m<sup>3</sup>/s）を竹蛇籠水制の設置場所に選定した（Fig. 1）．この地点に関しては以下の3つを特徴がある．
