2011年台風12号に伴う紀伊半島の 災害概要と総合土砂管理への課題

京都大学防災研究所 角 哲也

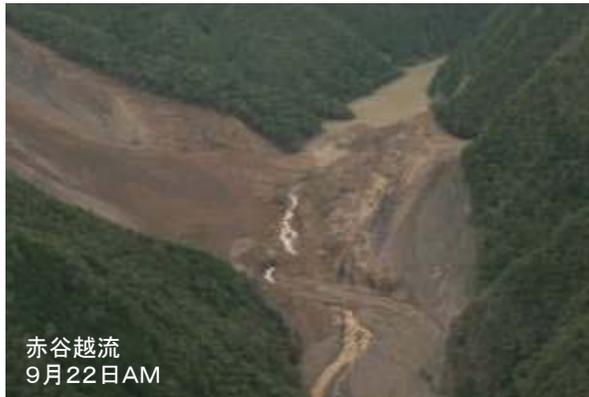
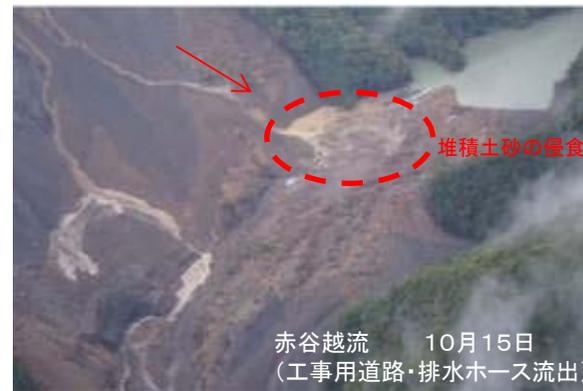
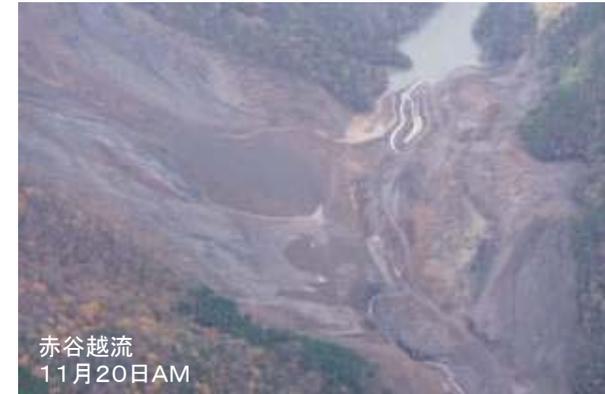
○ 台風15号前後の堆積土砂侵食状況

- ・奈良県赤谷、和歌山県熊野において3回の越流を経験
- ・赤谷地区では、越流により堆積土砂が大幅に侵食されるとともに下流に設置した工事用道路が流出するなどの被害が発生。住民を不安に陥れるとともに、工事の進捗を妨げた

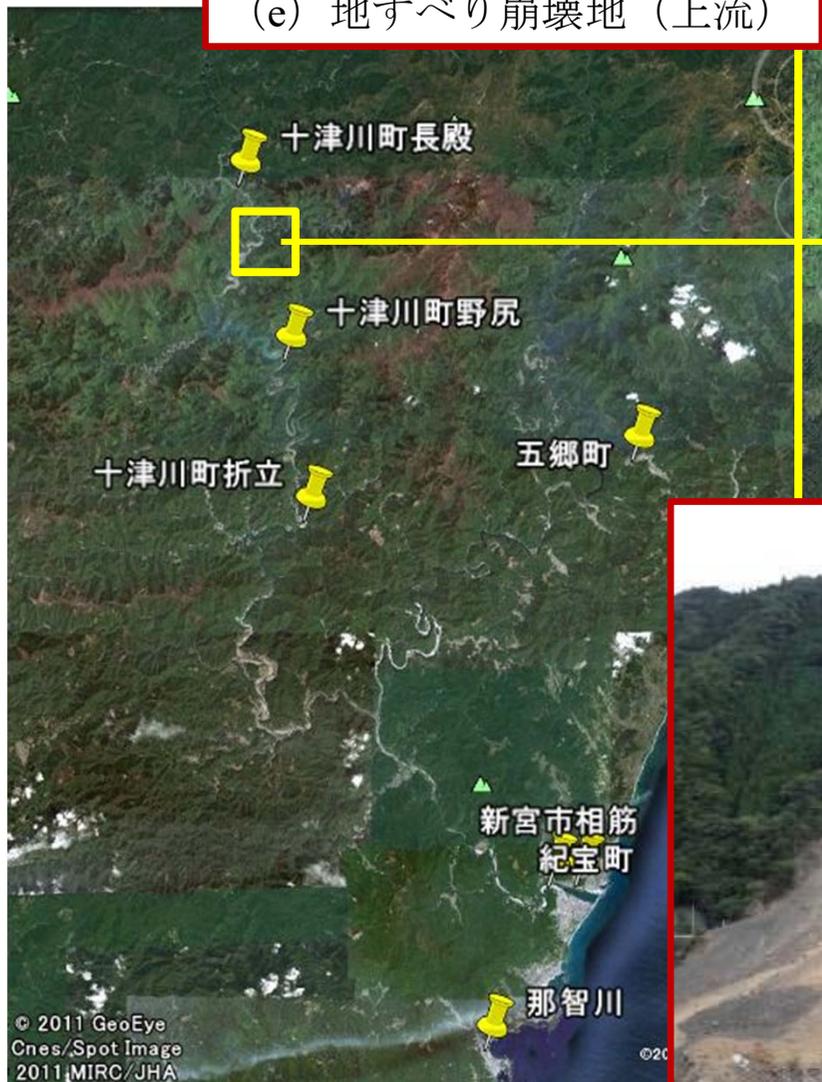
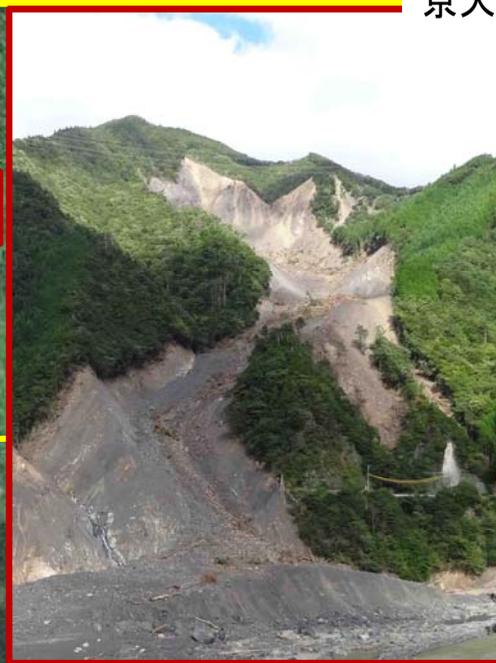
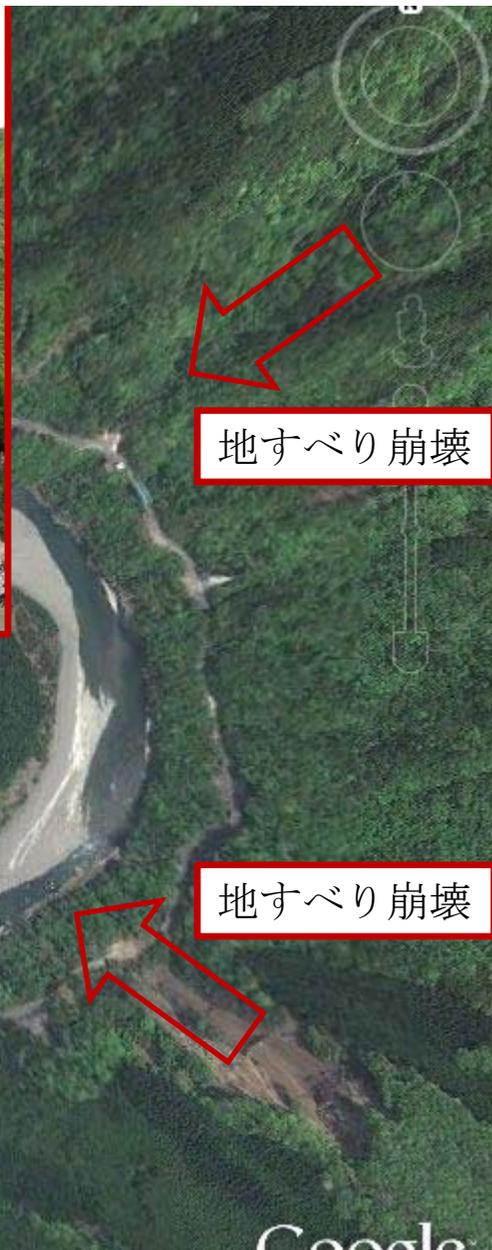
図1 主な調査地点

(e) 地すべり崩壊地（上流）

(f) 地すべり崩壊地（下流）

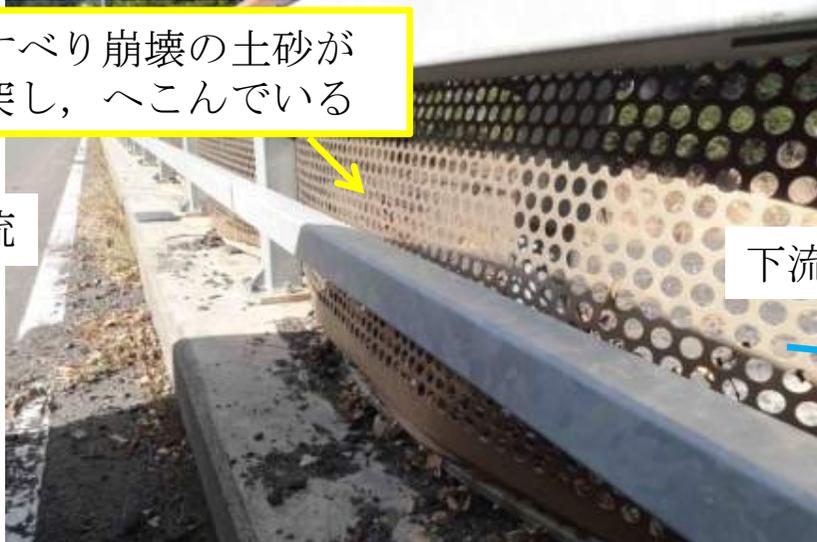
(b) 橋梁への地すべり崩壊の土砂の衝突痕

地すべり崩壊の土砂が衝突し、へこんでいる

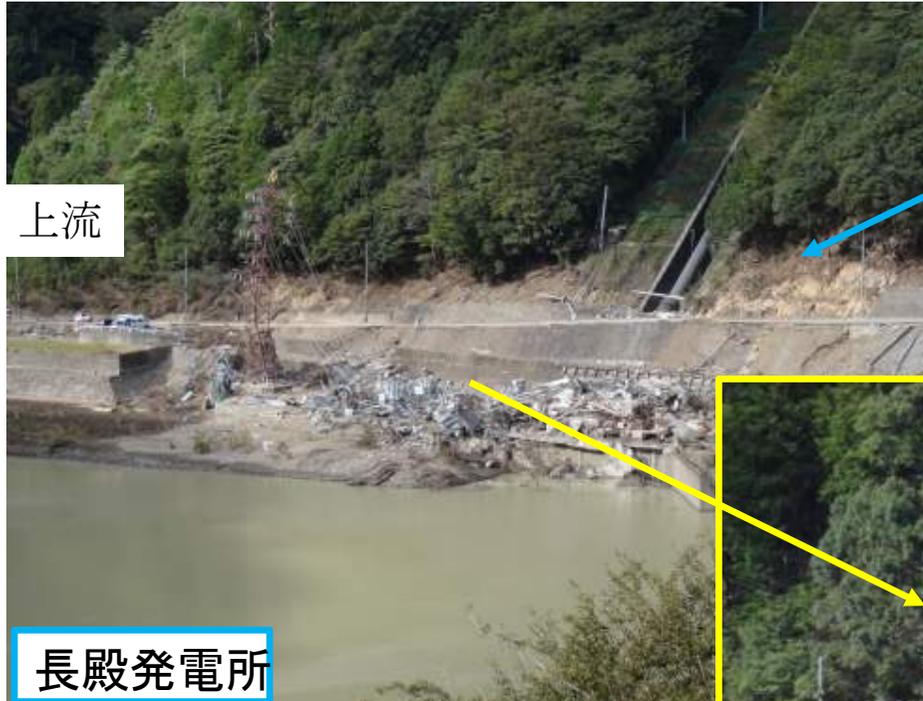
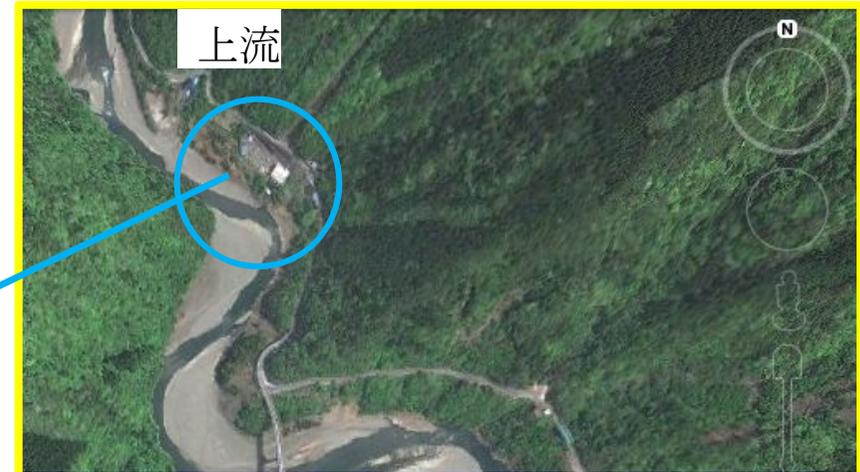
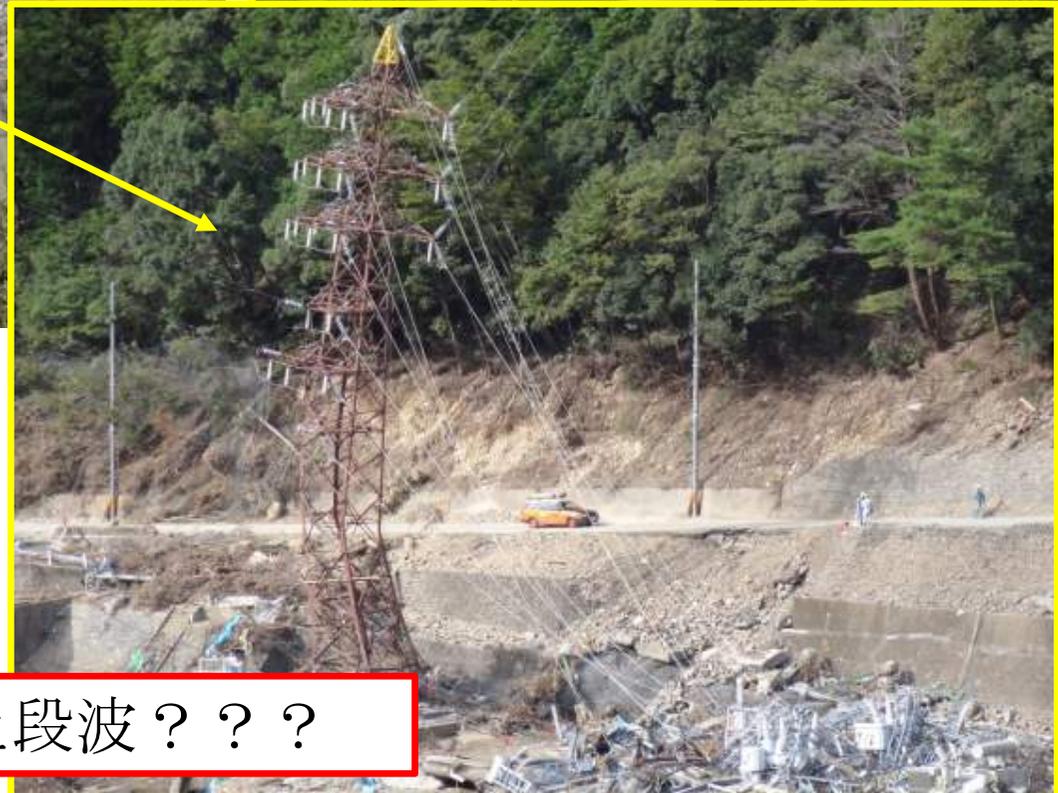
十津川村宇宮原

天然ダムの浸食痕
(横断勾配が急な水際部)

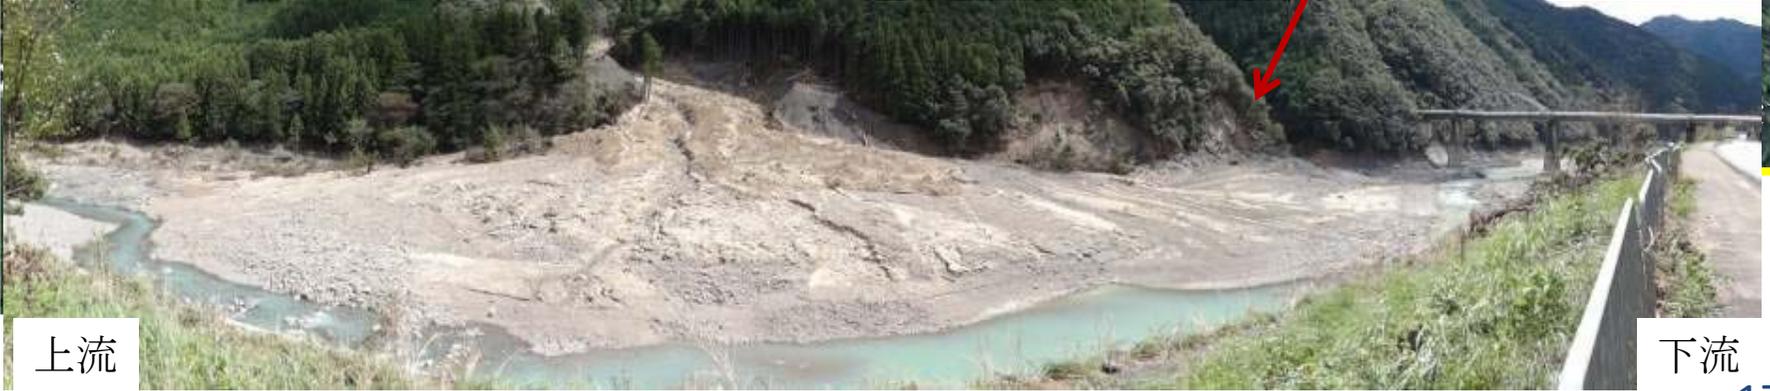
十津川村野尻

地すべり崩壊に起因した段波???

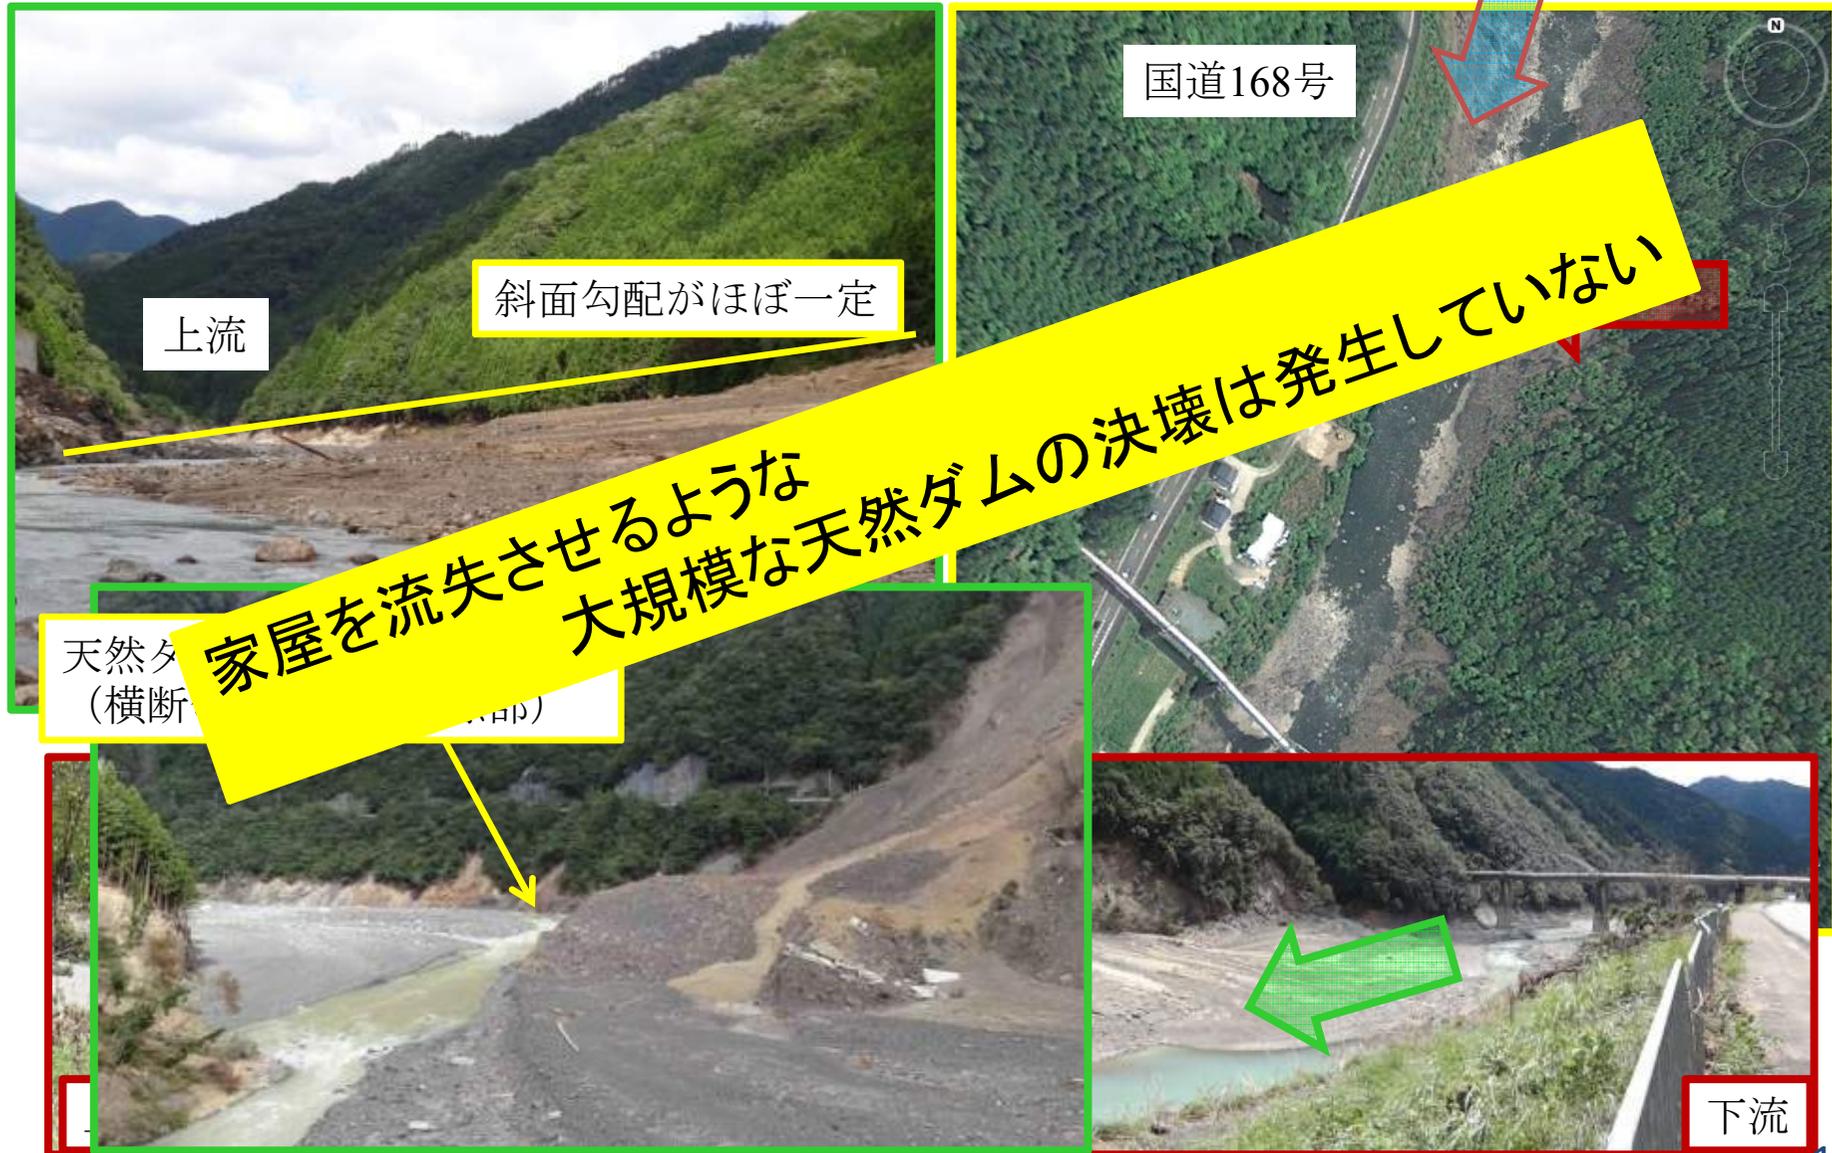
十津川村野尻

天然ダムの決壊？ 洪水による流失？

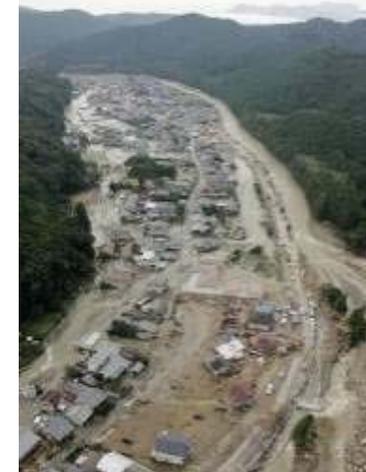
井関地区浸水状況(読売新聞写真)

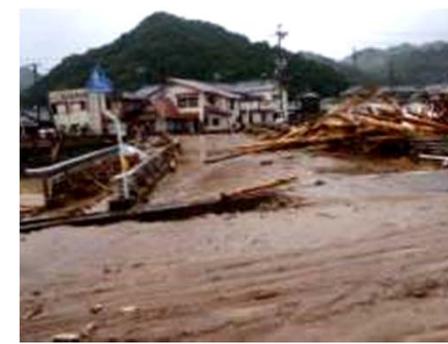
井関橋 傾斜により通行不能

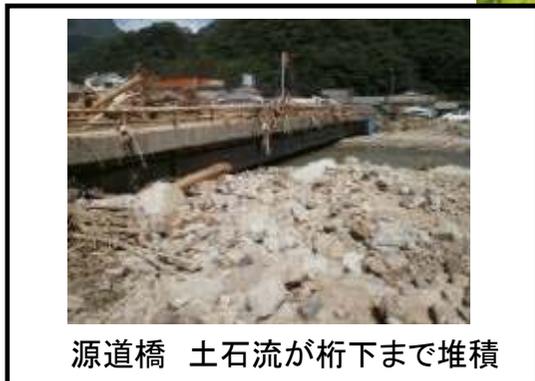
源道橋 土石流が桁下まで堆積

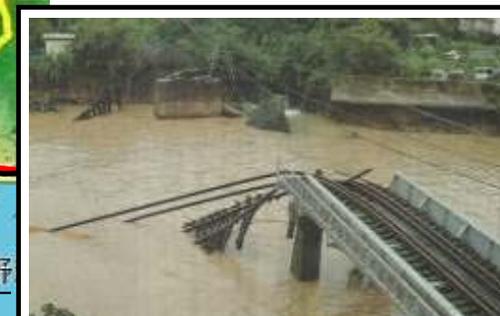
JR紀勢線鉄橋流失状況

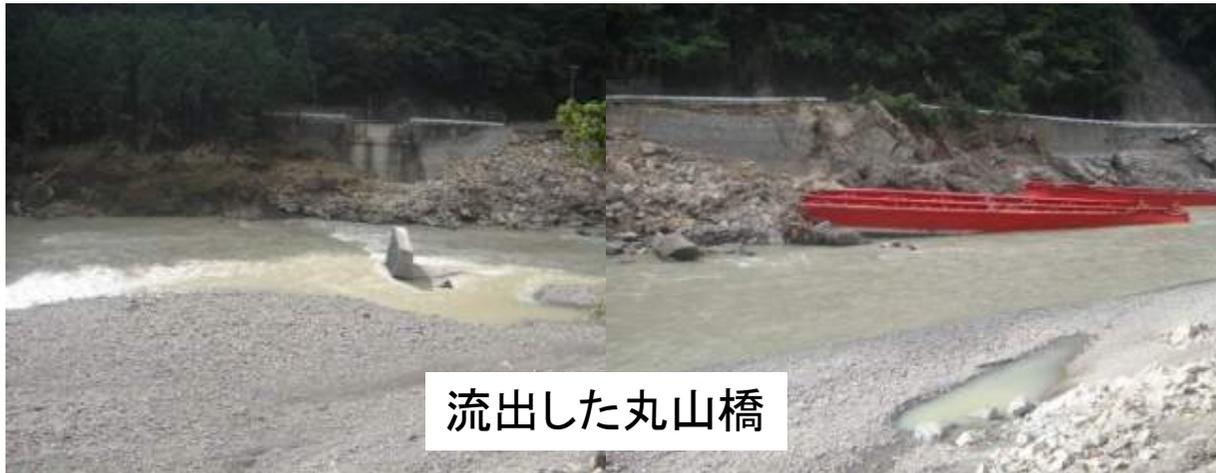
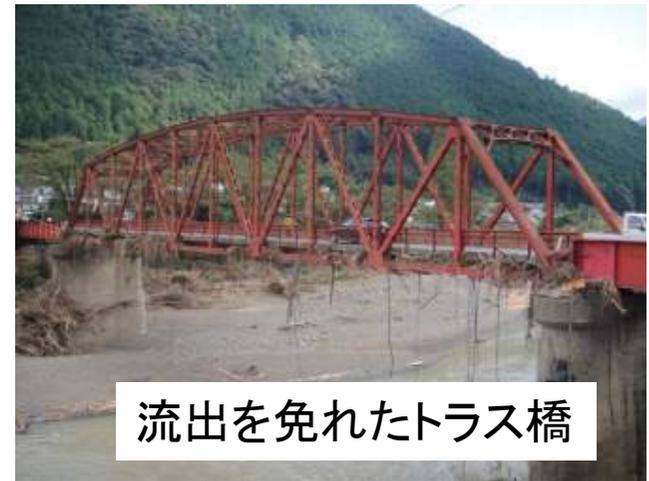
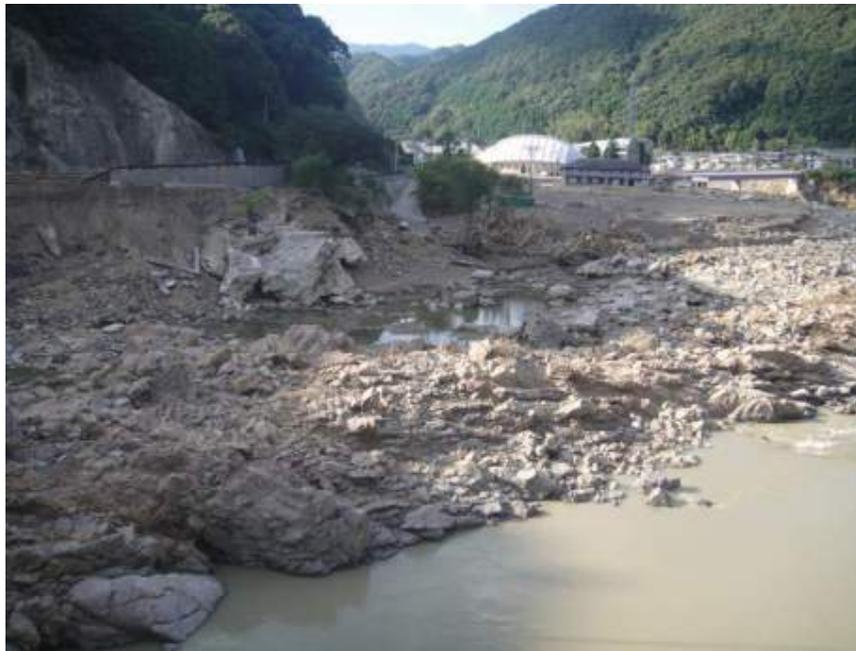
日高川の被害概要

- 主な被害
 - 全壊:59棟, 半壊32棟, 床上浸水180棟, 床下浸水34棟
 - 死者3名, 行方不明者1名
- 椿山ダム:大量の流木が貯水池に滞留し、クレストゲートに流木が噛み込んでいる
- 橋梁:下流河川の3橋梁の落橋(基礎の洗掘、橋脚のせん断など)、橋台洗掘1橋、1径間のみ落橋1橋など
- 河道:河岸洗掘による県道の路肩護岸の崩壊など多数
- その他:
 - 河岸沿いに位置していた、安愚楽牧場から牛、豚が大量に流出
 - 河岸沿いに違法(?)に設置されていた別荘30棟以上が流出(上記の死者の1名)
 - 河岸沿いの生コンプラントが流出(上記の死者の2名、ミキサー車を避難させようとして洪水に流された)
 - 河岸沿いの日高川漁協養魚場が浸水被害(ブランドの親アユ30万尾が流出)

河床砂州の砂利が流出し大きく岩盤化

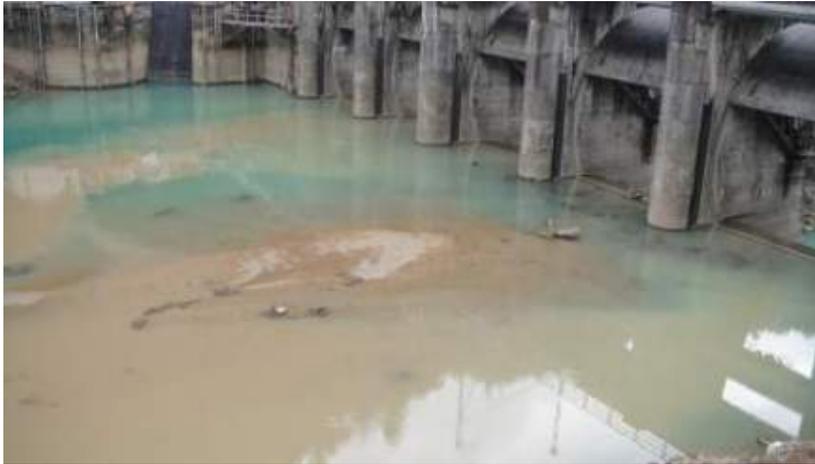
九尾ダム上流の土砂崩壊

- 川迫ダム：従来よりダム堆砂でゲート全開状態
- 九尾ダム：貯水池内の土砂崩壊で堆砂進行
- 猿谷ダム：貯砂ダムが満砂状態
- 旭ダム：既往最大流入したものの、効果的に土砂バイパス実施
- 猿谷ダム～風屋ダム区間：複数の土砂ダム形成・侵食により河床上昇
- 風屋ダム：約300万m³の堆砂進行
- 二津野ダム：約100万m³の堆砂進行
- 風屋ダム～二津野ダム：従来より堆砂排除を実施（総量115万m³）してきたが、これを大きく上回る堆砂処理が必要

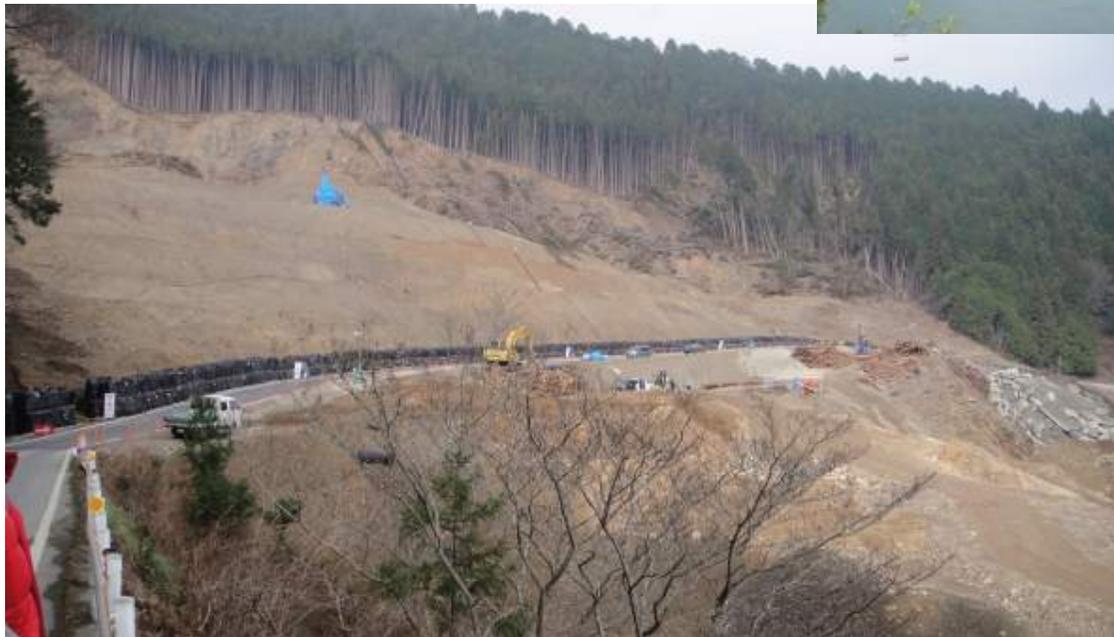
2008.7.7

ダム直上流の土砂堆積

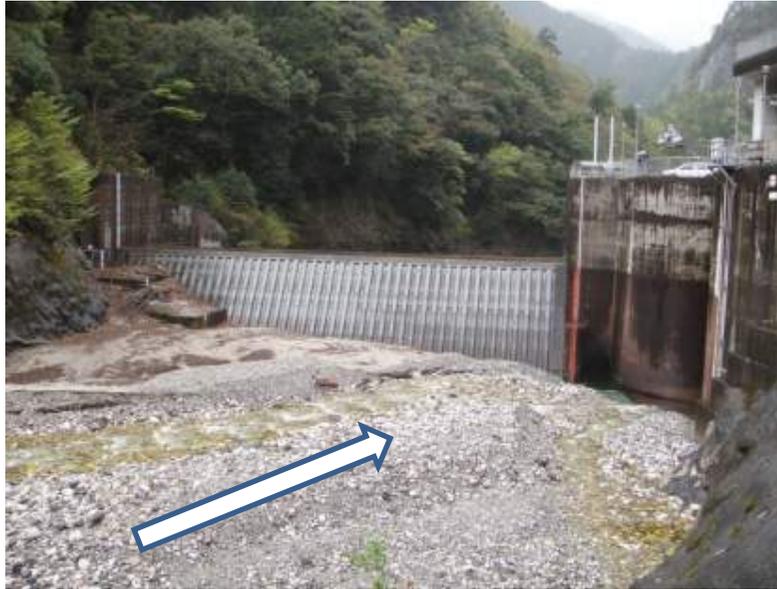
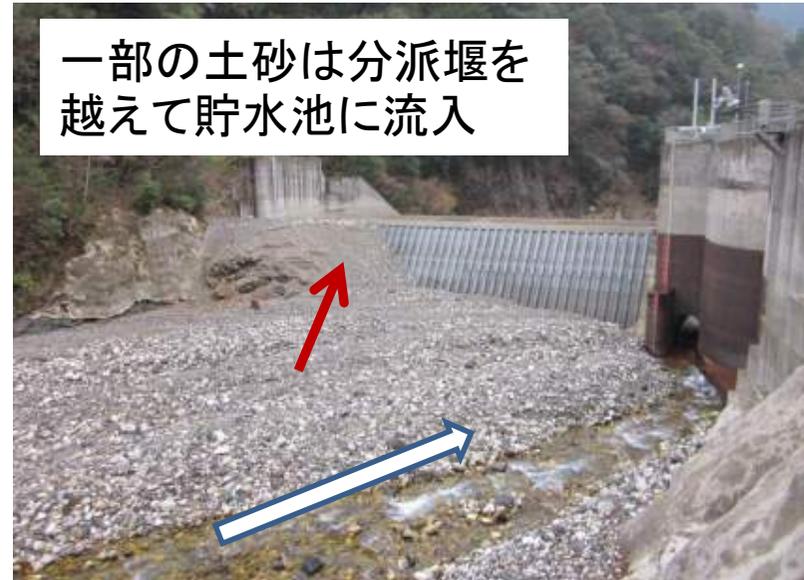
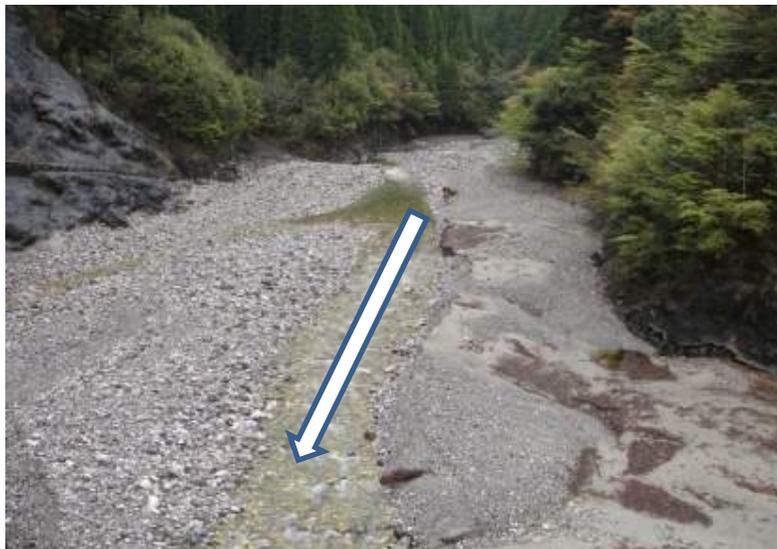
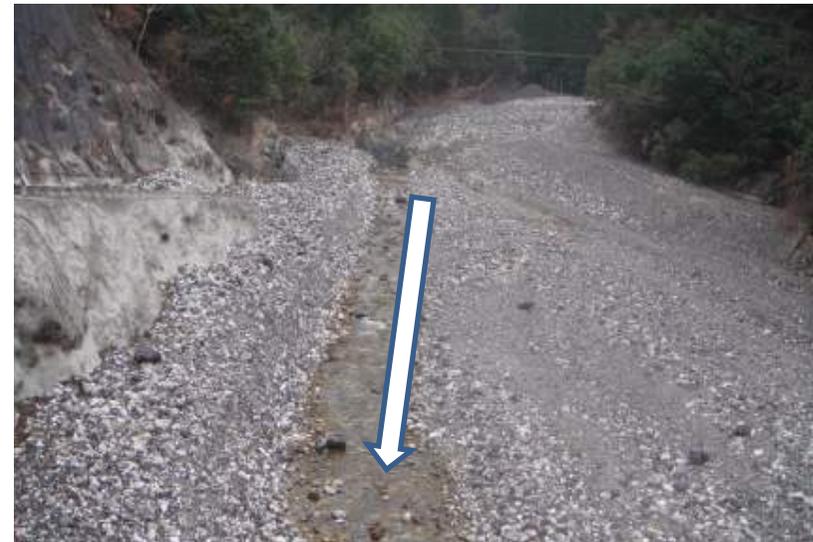
旭ダム土砂バイパス上流河道の比較

一部の土砂は分派堰を
越えて貯水池に流入

一部の土砂は分派堰を越えて貯水池に流入したものの、大部分の土砂はバイパス排出

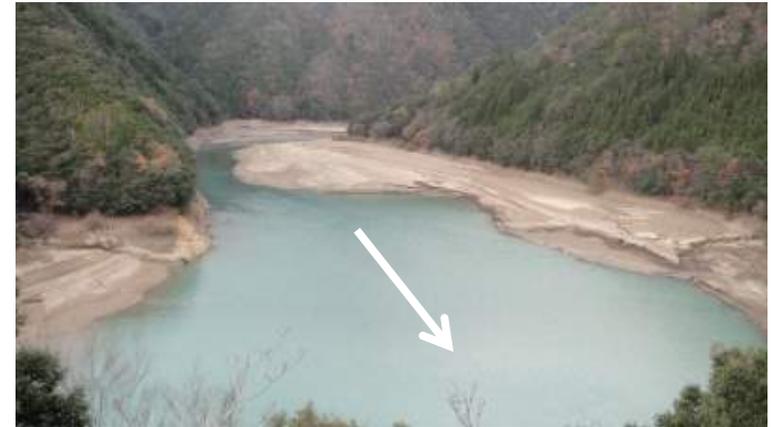
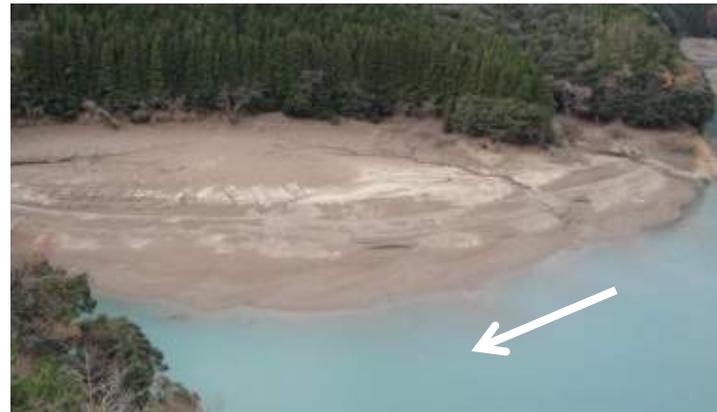
風屋ダムにおける土砂堆積

ダム上流の支川・沢から大規模土砂流入が発生

H23総堆砂量: 1590万m³

H23年新規堆砂量: 282.6万m³

全堆砂率: H22(11.5%)→H23(14.0%)

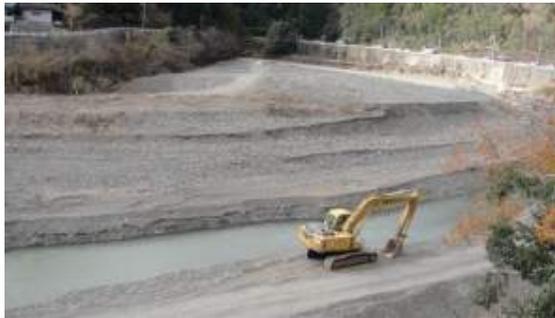
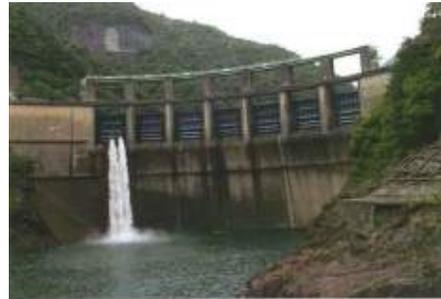
二津野ダムにおける土砂堆積と対策実施状況

支川西川からの土砂流入
(この上流に大畑ドロロあり)

当初総貯水容量: 3900万m³
 H23総堆砂量: 1240万m³
 H23年新規堆砂量: 90.6万m³
 全堆砂率:
 H22(29.4%)→H23(31.8%)

堆砂対策として掘削
排除を実施

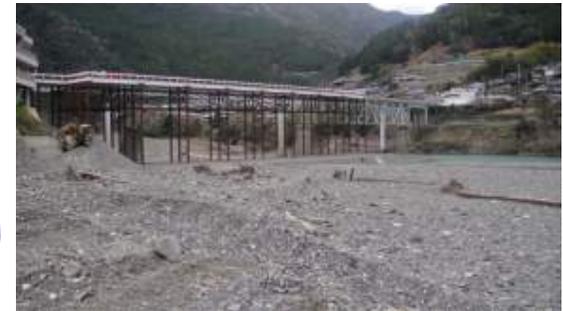
落橋後に仮復旧した折立橋

支川流入
(ダムからの距離5,000m)

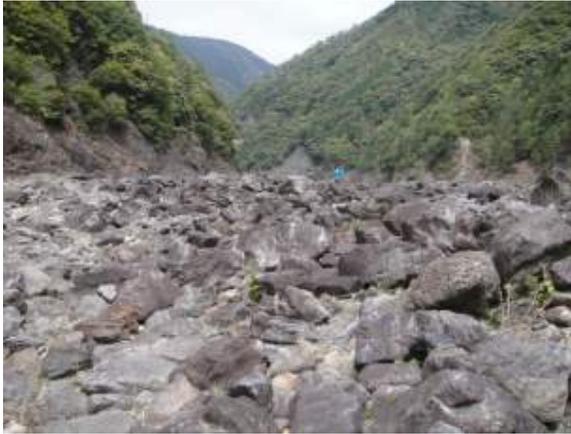
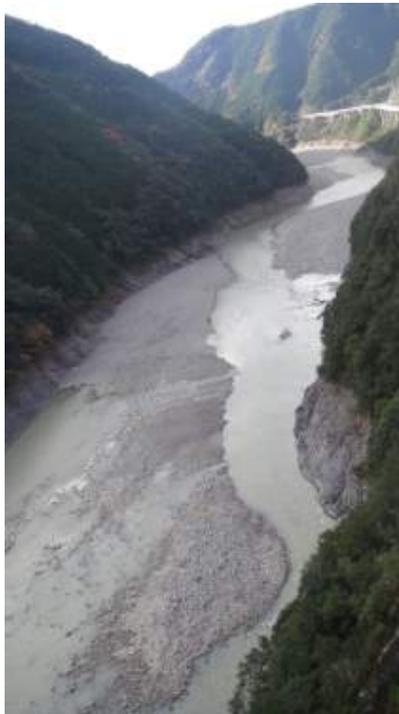
二津野ダム直下流

巨石のみ
が存在
